Do wszystkich użytkowników systemów Siemens Cios
Spin i Alpha

Informacja dla klientów dotycząca bezpieczeństwa w sprawie działania korygującego:

AX014/20/S

Temat: Komunikat dotyczący bezpieczeństwa w miejscu instalacji: wymiana płytki drukowanej („głównego sterownika D80” w wersjach wcześniejszych niż 04) będącej częścią niektórych systemów Cios Spin i Cios Alpha.

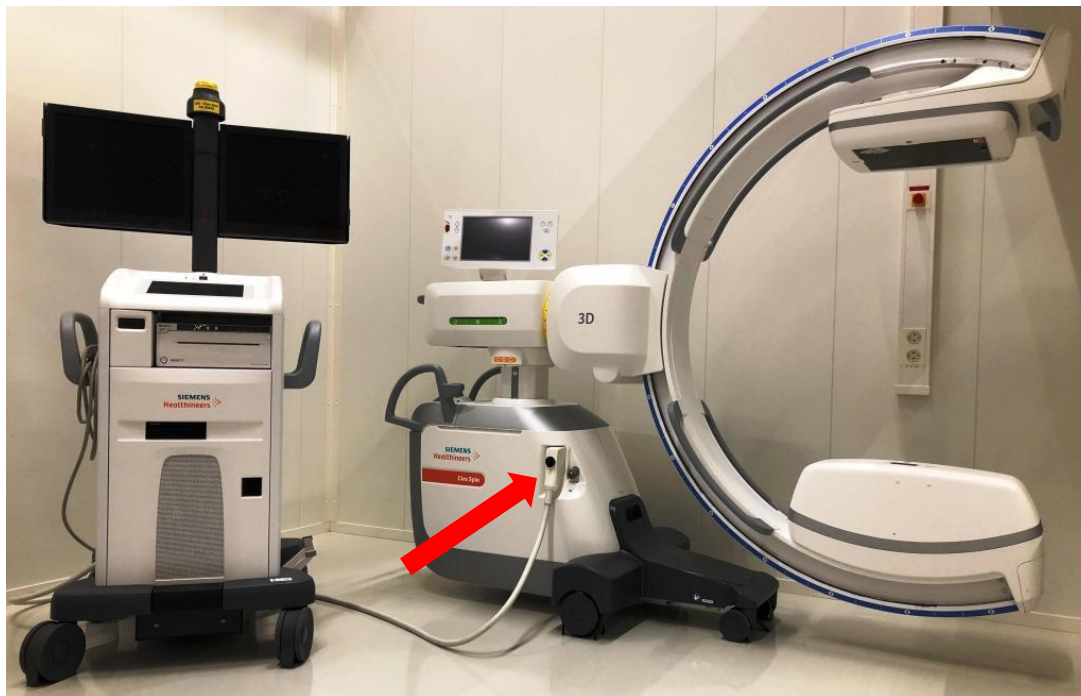
Nasze systemy Cios oferują możliwość łączenia wózka z jednostką główną (ramieniem C) w trakcie pracy systemu. Polega ona na tym, że użytkownik kliniczny może podłączać/odłączać złącze X10 przewodu głównego (patrz ilustracja 1 poniżej) w dowolnym momencie w trakcie sesji klinicznej, pod warunkiem że system jest podłączony elektrycznie i włączony. W bardzo nielicznych przypadkach podłączenie w trakcie

pracy może spowodować usterkę elektryczną głównego sterownika D80 generatora, który jest częścią jednostki głównej (ramienia C).

ilustracja 1: przykład złącza X10 z przewodem głównym podłączonego do ramienia C systemu Cios Spin

Problem został wykryty w trakcie sesji demonstracyjnej, gdy inżynier ds. zastosowań chciał skorzystać z możliwości połączenia elementów systemu Cios Alpha VA30 podczas pracy. Podstawową przyczyną problemu jest wada konstrukcyjna komponentu głównego sterownika D80 w wersjach wcześniejszych niż 04.

Zalecamy niezwłoczne zaprzestanie korzystania z opisanej wyżej możliwości łączenia podczas pracy do czasu, aż zostanie zrealizowana modernizacja sprzętowa AX014/20/S.

Inżynier serwisu wymieni główny sterownik D80 Państwa systemu na sterownik w nowej wersji.
