System Atellica® Solution

Analizator Atellica CH 930 – Zidentyfikowano trzy problemy w oprogramowaniu Systemu Atellica Solution wersja o numerze 1.19.2 lub niższym

Przyczyna przekazania ważnej informacji dotyczącej bezpieczeństwa stosowania

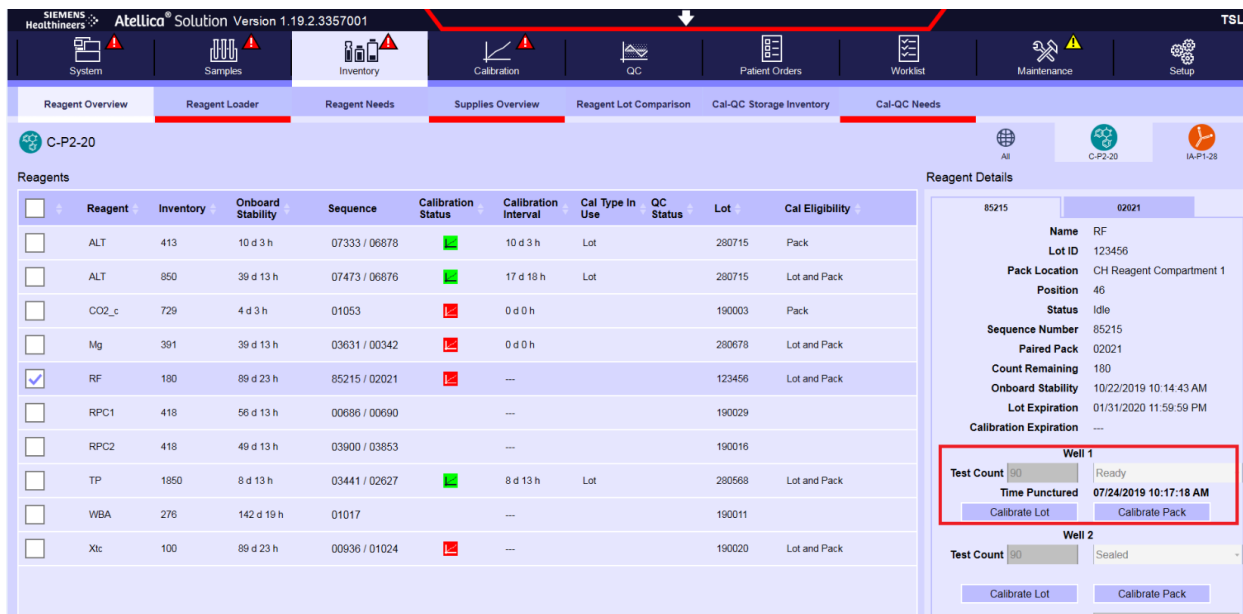
Rysunek 2. Ekran z informacjami o odczynnikach

2. Przejdź do **Stan zapasów > Podgląd odczynników** [Inventory > Reagent Overview] i wybierz RF, aby wyświetlić informacje o odczynnikach. (Rysunek referencyjny 2. Ekran z informacjami o odczynnikach)

3. Zapisz datę i godzinę przekłucia studzienki (studzienek) z odczynnikami. Sprawdź status każdej studzienki w „Informacjach dotyczących odczynników” [„Reagent Details”].

- a. Warunek #1: Jeżeli obydwie studzienki zostaną przekłute podczas załadunku opakowania odczynników i/lub wersja oprogramowania Atellica ma numer <1.19, całe opakowanie musi zostać usunięte po 21 dniach. Instrukcję można znaleźć w punkcie **Rozładunek odczynników [Unloading Reagents]** w pomocy online dla Systemu Atellica Solution.

- b. Warunek #2: Jeśli tylko pierwsza studzienka jest przekłuta po załadowaniu opakowania odczynników, a wersja oprogramowania Atellica ma numer 1.19 lub wyższy, wykonaj niżej opisane kroki, aby ręcznie wyłączyć opakowanie odczynników w celu wykorzystania drugiej studzienki. Po upływie 21 dni od przekłucia studzienki należy usunąć całe opakowanie z analizatora CH.

- c. **UWAGA:** Jeśli licznik testów w studziencie 1 lub studziencie 2 osiągnie liczbę zero przed upływem 21-dniowego okresu stabilności na pokładzie analizatora, nie jest wymagane żadne dodatkowe działanie.
