Komunikat dla klientów dotyczący bezpieczeństwa CAN 001-2020

Temat: Niezamierzony ruch detektora w systemie Symbia S i Symbia T

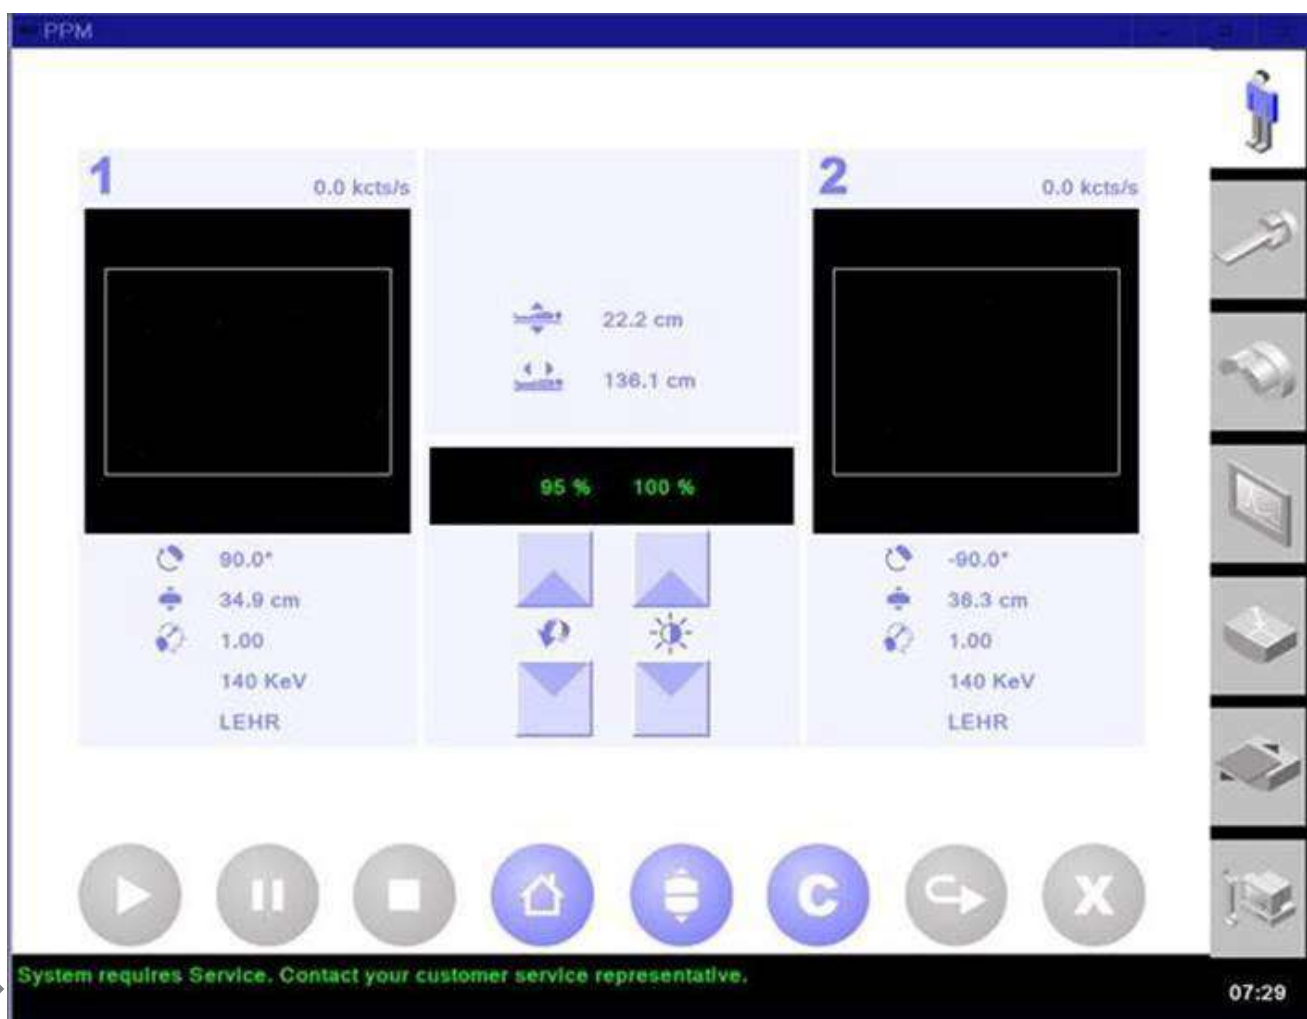
Jeśli zostanie dostrzeżony niezamierzony ruch detektora, w jakimkolwiek momencie pacjent zgłosi ruch detektora w dół albo na wyświetlaczu PPM pojawi się informacja o błędzie systemowym (podobna do widocznej poniżej), należy ręcznie wycofać pacjenta z gantry, korzystając z uchwytu łóżka pacjenta i przycisku zwalniania, wstrzymać użytkowanie systemu i skontaktować się z przedstawicielem działu obsługi klienta.
