IMMULITE® 2000
IMMULITE® 2000 XPi

Problem z pojemnikami na wodę oraz ścieki

Problem z pojemnikami na wodę oraz ścieki (IMI 14-02)

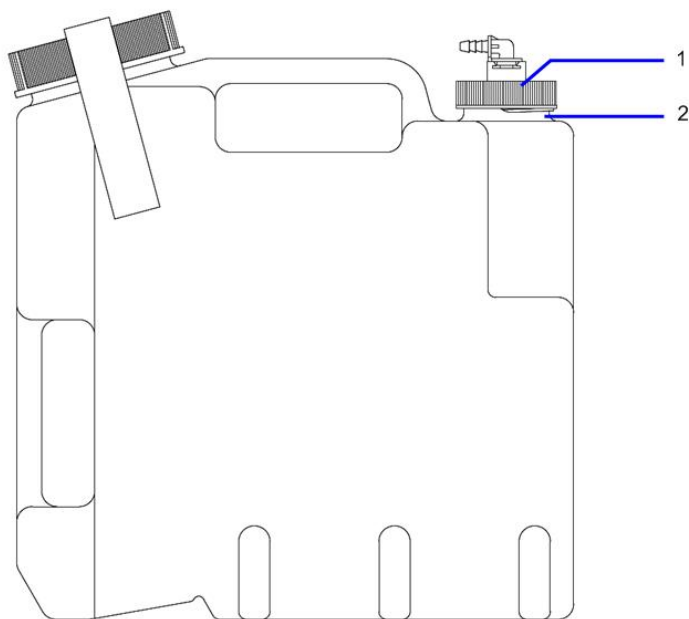
Rysunek 1. Komponenty pojemnika na wodę

Firma Siemens stwierdziła, że zestawy pojemników na wodę oraz ścieki zostały wyprodukowane z wadą jakościową. Na obydwu pojemnikach otwór o mniejszej średnicy jest zbyt mały oraz/lub zdeformowany, co uniemożliwia nałożenie nakrętki lub bezpieczne zamknięcie pojemnika.

-
- 1 Nakrętka (38 mm) pojemnika na wodę z przymocowaną rurką aspiracyjną
 - 2 Otwór o małej średnicy w pojemniku na wodę
-

1. Zainstaluj pojemnik na wodę w analizatorze.
2. Sprawdź, czy nakrętka 38 mm jest bezpiecznie przymocowana do pojemnika na wodę. Dzięki temu rurka aspiracyjna przymocowana do nakrętki dosięgnie dna pojemnika na wodę. Patrz rysunek 1.
3. Napełnij pojemnik na wodę.

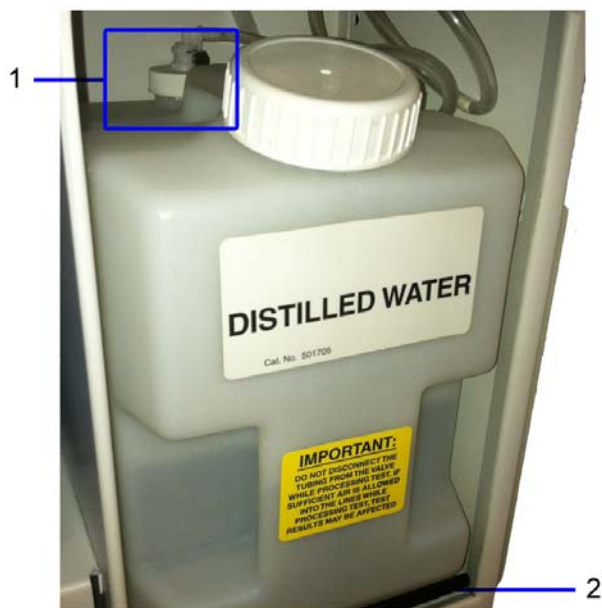
Rysunek 2. Bezpiecznie przymocowana nakrętka 38 mm na pojemniku na wodę

-
- 1 Bezpiecznie przymocowana nakrętka (38 mm) na pojemniku na wodę
 - 2 Komponenty pojemnika na wodę właściwie umieszczone w komorze
-

4. Po napełnieniu pojemnika na wodę oraz umieszczeniu go w analizatorze należy sprawdzić, czy nakrętka jest bezpiecznie przymocowana. Patrz rysunek 2.
5. Należy zadbać o to, by pojemnik był zawsze napełniony co najmniej do połowy. Dzięki temu powietrze nie dostanie się do systemu jeżeli nakrętka 38 mm odłączy się od pojemnika na wodę.
6. Należy regularnie sprawdzać, czy nakrętka 38 mm jest bezpiecznie przymocowana do pojemnika na wodę podczas pracy analizatora. Patrz rysunek 2.
7. Jeżeli nakrętka 38 mm odłączy się od pojemnika na wodę, należy wykonać następujące czynności:
 - a. Przełączyć analizator w tryb **Stop**.
 - b. Wyniki mogą być błędne, dlatego też należy sprawdzić wyniki oznaczeń raportowane od ostatniego momentu, w którym nakrętka 38 mm była bezpiecznie przymocowana do pojemnika na wodę.

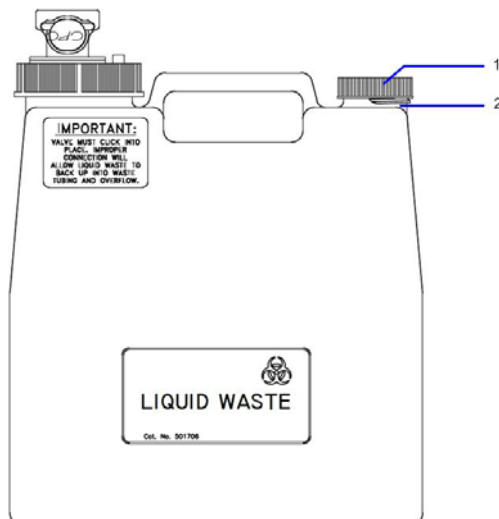
Rysunek 4. Komponenty pojemnika na ścieki

Mały otwór służy do wylewania ścieków z pojemnika. Jeżeli nakrętka odłączy się podczas transportu pełnego pojemnika, należy zachować ostrożność, by uniknąć rozlania.

-
- 1 Nakrętka (38 mm) na pojemniku na ścieki
 - 2 Otwór o małej średnicy w pojemniku na ścieki
-

Podczas transportu pojemnika na ścieki (rysunek 4) należy stosować odpowiednie środki ochrony osobistej. Nie zaleca się żadnych innych działań zaradczych, ponieważ wadliwy pojemnik na ścieki nie zakłóci wykonywania oznaczeń i nie istnieje żadne zagrożenie dla zdrowia, o ile będą stosowane odpowiednie środki ochrony osobistej.
