syngo.via RT Image Suite
z oprogramowaniem *syngo.via* VB30 oraz *syngo.via* VB40
i licencją na umieszczanie znaczników na ciele pacjenta z zastosowaniem laserów zewnętrznych (nazwa techniczna licencji:
„CT RT IMAGE SUITE PAT MARK”)

Tomografy komputerowe SOMATOM go. z oprogramowaniem syngo.RT Image Suite
i oprogramowaniem *syngo.CT* VA20A, *syngo.CT* VA30A
z licencją na umieszczanie znaczników na ciele pacjenta z zastosowaniem laserów zewnętrznych (nazwa techniczna licencji:
„CT RT IMAGE SUITE PAT MARK”)

Komunikat dla klientów dotyczący bezpieczeństwa SY051/20/S

Temat: Nieprawidłowe przesunięcie kalibracji między płaszczyzną środkową obrazu tomograficznego a laserami zewnętrznymi po aktualizacji/uaktualnieniu, potencjalnie skutkujące nieprecyzyjnym leczeniem nowotworu

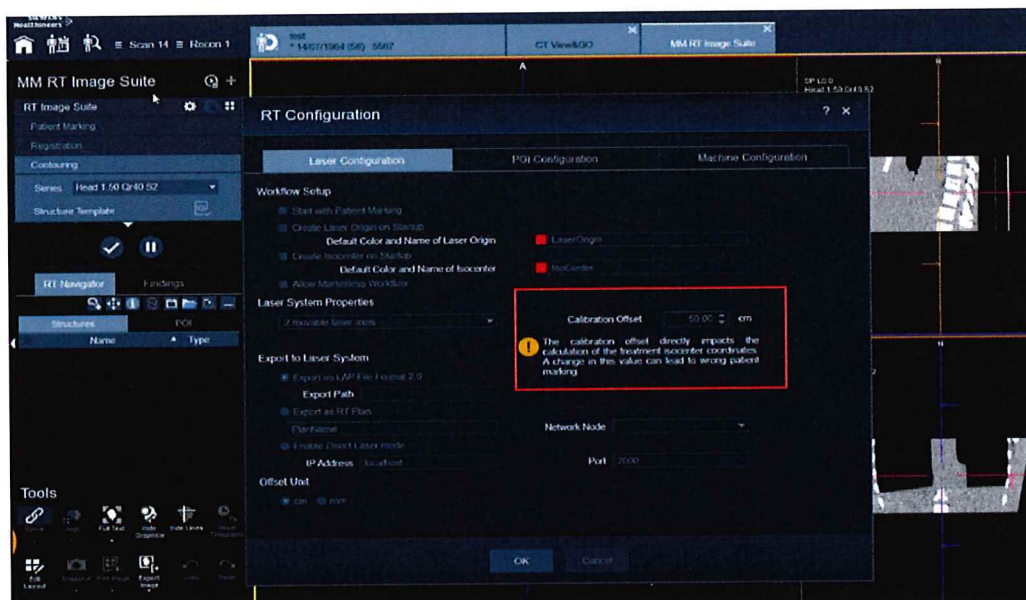
Rysunek 2: Okno dialogowe MM RT Image Suite Configuration (Konfiguracja oprogramowania MM RT Image Suite) z zaznaczonym parametrem

Należy odpowiednio zmienić przesunięcie kalibracji w oknie dialogowym MM RT Image Suite Configuration (Konfiguracja oprogramowania MM RT Image Suite), przedstawionym poniżej na Rysunku 2. Procedura ta jest szczegółowo opisana w Rozdziale 13.2 (Konfiguracja laserów) podręcznika użytkownika.
