SIEMENS SOMATOM go.Up
SIEMENS SOMATOM go.Now

Komunikat CT013/18/S dotyczący bezpieczeństwa

Dotyczy: SOMATOM go.Up i SOMATOM go.Now – ryzyko: może wystąpić konieczność ponownego skanowania pacjenta

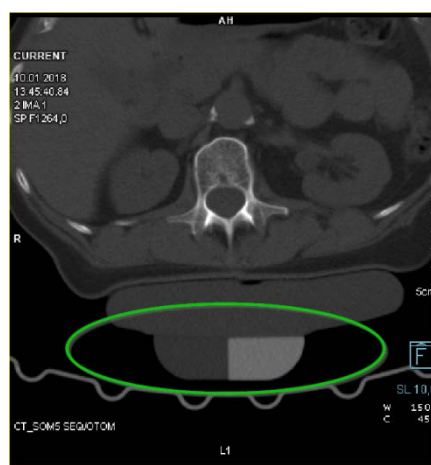
[Rys. 2]

O pomyślnym ukończeniu rekonstrukcji Osteo świadczy obecność pełnych zielonych pasków w kolumnie „Recon Progress” (Postęp rekonstrukcji) tabeli „Job Status” (Status zadania) oraz obecność obrazów obejmujących fantom Osteo na karcie „CT View&Go” (szczegóły widoczne są poniżej, na rysunku 3). Na rysunku 2 przedstawiono przykład prawidłowej rekonstrukcji Osteo. Po upewnieniu się, że rekonstrukcja Osteo została ukończona pomyślnie można zamknąć kartę skanowania/rekonstrukcji.

Przykład pomyślnej rekonstrukcji, której można użyć w aplikacji syngo Osteo CT

Zagadnienie nr 3: Rekonstrukcję Osteo należy rozpocząć i ukończyć bezpośrednio po zakończeniu skanu w protokole badania osteoporozy. Dlatego obrazy należy wczytać i sprawdzić w aplikacji „CT View&Go” przed zamknięciem karty skanowania/rekonstrukcji. Nie należy zamykać karty skanowania/rekonstrukcji przed zrekonstruowaniem i sprawdzeniem wszystkich obrazów Osteo.

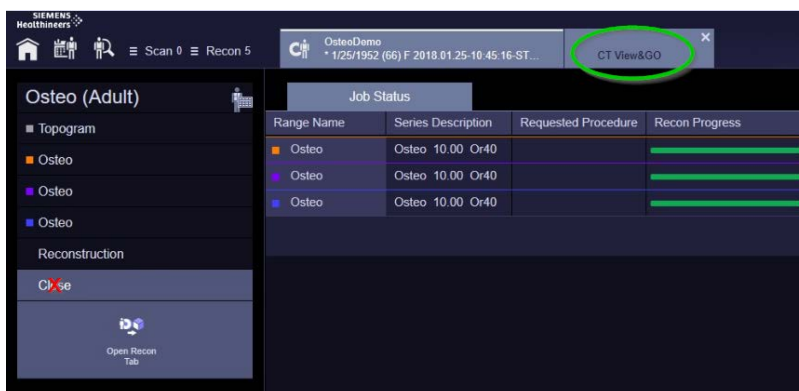
[Rys. 3]

Zrzut ekranu przedstawiający graficzny interfejs użytkownika z paskiem postępu rekonstrukcji
