**SOMATOM Force, SOMATOM Definition AS,
SOMATOM Definition Edge, SOMATOM Drive,
SOMATOM Definition Flash, SOMATOM Confidence
SOMATOM Edge Plus**
z oprogramowaniem *syngo* CT VB10A

Dotyczy: Komunikat dla klientów dotyczący bezpieczeństwa CT035/19/S

Temat: Problemy w oprogramowaniu *syngo* CT VB10A działającym w niektórych tomografach SOMATOM CT mające potencjalnie związek z bezpieczeństwem — problemy mające potencjalnie związek z bezpieczeństwem wyeliminowane w oprogramowaniu *syngo* CT VB20

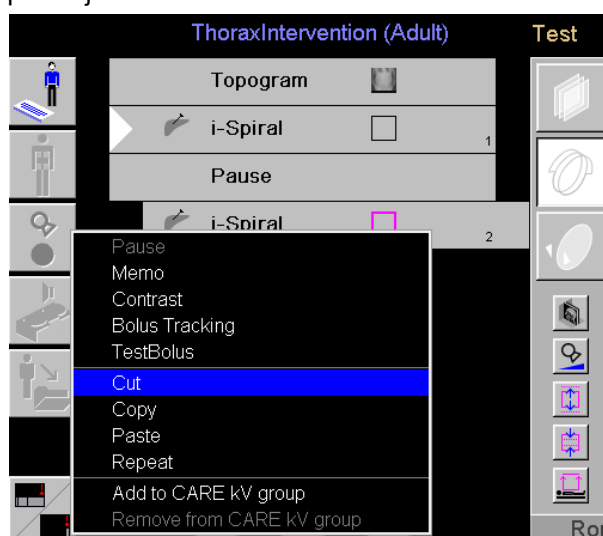
- 3.) Zdarza się, choć bardzo rzadko, że opis serii nieoczekiwanie się zmienia.
Szczegóły: Operator przeprowadza na przykład badanie głowy, a następnie skan jamy brzusznej. Po zakończeniu skanów opis serii z badania jamy brzusznej jest niekiedy zastępowany opisem poprzedniego badania. Jeśli operator nie zauważy tej zmiany i od razu rozpocznie zadanie rekonstrukcji, to opisu serii nie będzie można z powrotem zmienić.
- 4.) Oprogramowanie systemu może sporadycznie ulegać awarii podczas procedury interwencyjnej, gdy używana jest funkcja wycinania.
Szczegóły: Problem może wystąpić, gdy spełnione są następujące warunki. Badanie interwencyjne jest już rozpoczęte i wczytany jest tryb „i” (i-spiral, i-sequence, i-fluoro). W tej sytuacji użycie opcji <Cut> (Wytnij) w menu kontekstowym kroniki doprowadzi do awarii oprogramowania. Szczegóły przedstawiono na Rys. 1 poniżej.

Rys. 1: Przykład wystąpienia problemu nr 4.

- 5.) Opis serii nieoczekiwanie się zmienia: Aby uniknąć tego, bardzo rzadko występującego, problemu, operator powinien każdorazowo po zakończeniu skanu i przed rozpoczęciem zadania rekonstrukcji sprawdzić, czy opis serii nie uległ nieoczekiwanej zmianie. Zanim zadanie rekonstrukcji zostanie rozpoczęte, można ręcznie przywrócić właściwy opis.
- 6.) Awaria oprogramowania w trakcie procedury interwencyjnej: Po awarii oprogramowania wymagany jest restart systemu. Aby tego uniknąć należy anulować wczytane badanie interwencyjne (nacisnąć przycisk <Cancel> (Anuluj)) przed wycięciem wpisu w kronice.

Opisywane problemy zostaną usunięte w następnej wersji oprogramowania, *syngo* CT VB20. Wydanie tej wersji planowane jest na 4. kwartał 2019 r.

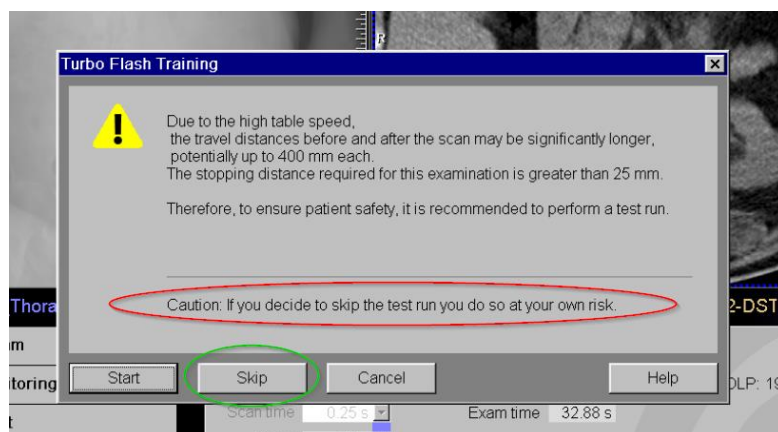
- 4.) Test ruchu stołu nie jest obowiązkowy i można go pominąć. W przypadku wybrania tego obejścia operator powinien zachować szczególną ostrożność i dopilnować, aby na drodze ruchu blatu nie było żadnych przeszkód. Wysoka prędkość ruchu blatu stołu podczas takich badań uniemożliwia zatrzymanie go na odcinku 25 mm, który zwykle jest wymagany. Przed rozpoczęciem skanu i po jego zakończeniu blat może przemieścić się jeszcze nawet o 400 mm. Odpowiednie okno dialogowe przedstawione jest poniżej na Rys. 2.

Rys. 2: Okno dialogowe z ostrzeżeniem po pominięciu testu ruchu stołu
