Ważna informacja dotycząca bezpieczeństwa stosowania

33293 Zmiana A

System RAPIDPoint® 500

Nieprawidłowe przypisanie wartości dla kalibratora do oznaczania stężenia sodu

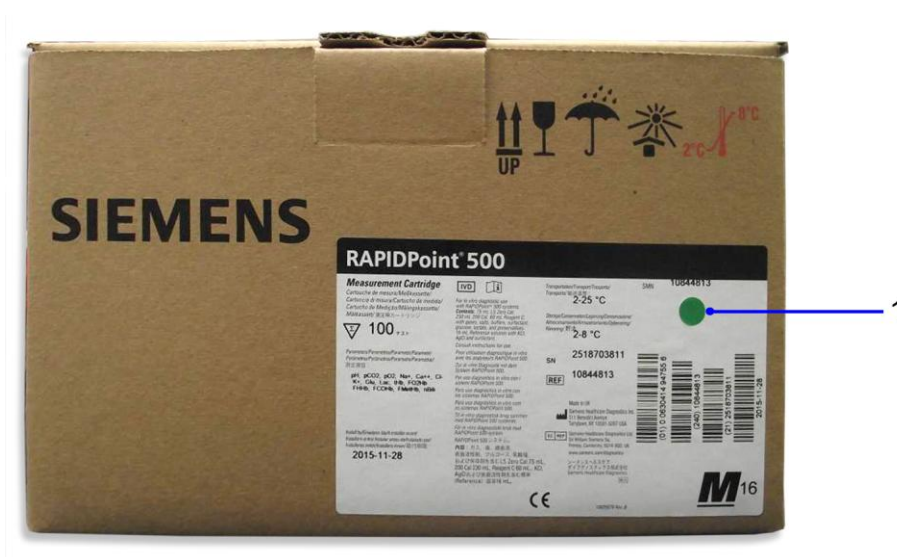
1 Umieszczenie zielonej kropki

Rysunek 1. Zielona kropka na etykiecie na opakowaniu zewnętrznym oznacza, że opakowanie zawiera dopuszczalne kartridże

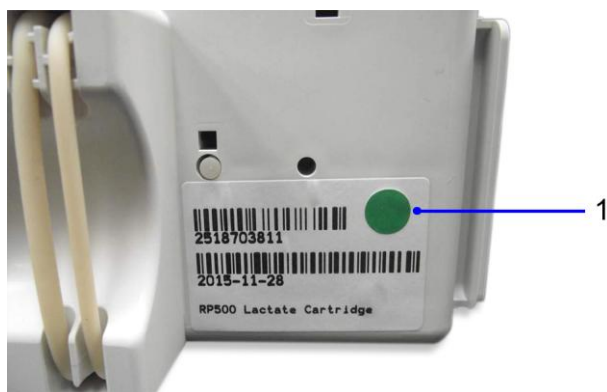
1 Umieszczenie zielonej kropki

Rysunek 2. Zielona kropka na etykiecie z tyłu kartridża
