Ważna informacja dotycząca bezpieczeństwa stosowania

32498 Zmiana A

Systemy RAPIDPoint® 1260/1265

Nieraportowanie kodów błędów sensora glukozy D50 oraz sensora mleczanów D51

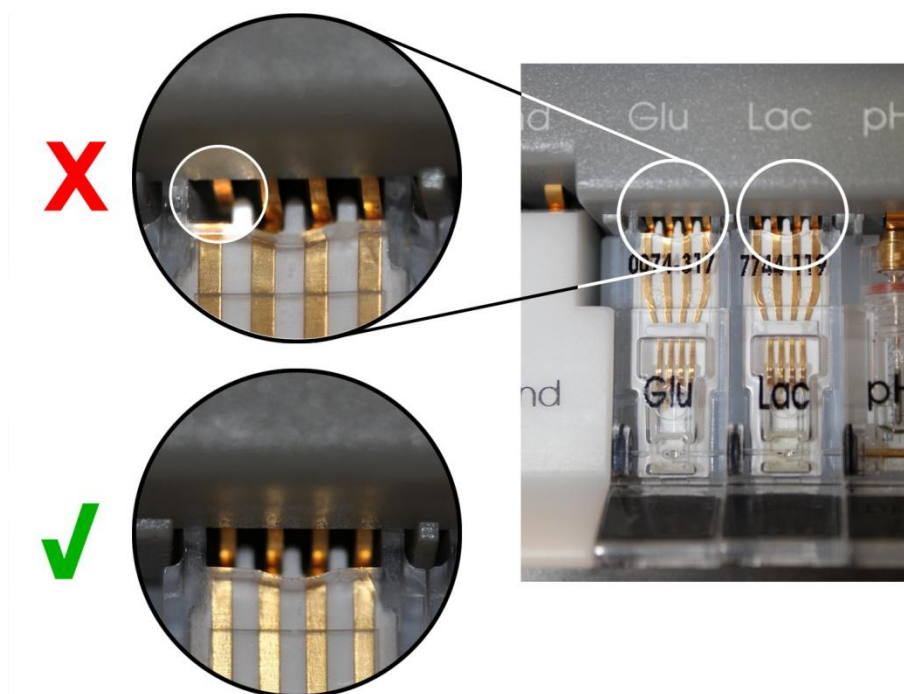
Rysunek 1. Przykłady prawidłowo i nieprawidłowo zainstalowanych czujników

1. Sensor glukozy lub mleczanów, w których styki sensora nie są połączone prawidłowo (patrz Rysunek 1 na stronie 3) w analizatorze, może generować wyniki bez wskazywania kodów błędów D50 lub D51.
2. Sensor glukozy lub mleczanów, który jest zainstalowany prawidłowo, ale ma wartość A/I (sygnał Aktywny/Nieaktywny)* wykraczającą poza określony limit, może generować wyniki bez wskazywania kodów błędów D50 lub D51.

- Należy zadbać o to, by styki sensorów glukozy i mleczanów, były równo ułożone i przylegały całkowicie do styków analizatora (patrz Rysunek 1 na stronie 3).
- Po zainstalowaniu sensorów należy przeprowadzić analizę z użyciem, co najmniej 2 poziomów materiału do kontroli jakości, zgodnie z *Podręcznikiem Operatora Analizatora RAPIDLab 1200*.
- Prosimy o zapoznanie z tym pismem także kierownictwo Państwa placówki.
- W ciągu 7 dni należy wypełnić i odesłać formularz sprawdzający efektywność podjętej akcji naprawczej załączony do niniejszego pisma.
- Prosimy o zachowanie tego pisma w dokumentacji laboratorium oraz o przesłanie go wszystkim osobom, które mogły otrzymać ten produkt.
