PILNE OSTRZEŻENIE DOTYCZĄCE STOSOWANIA URZĄDZENIA MEDYCZNEGO

POTENCJALNE NIEPRAWIDŁOWE PODANIE DAWKI BOLUSA/DAWKI OBCIĄŻAJĄCEJ PRZEZ POMPY STRZYKAWKOWE MEDFUSION® 3500 i 4000

Pompy strzykawkowe Medfusion® 3500 i 4000

Smiths Medical nr ref. 3012307300-06/26/2020-008-C

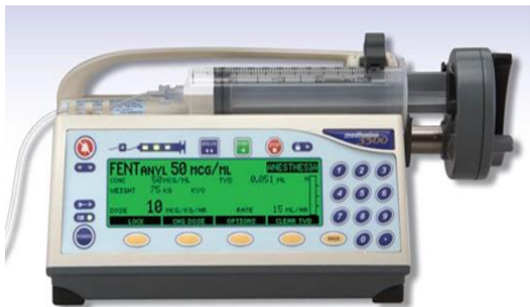
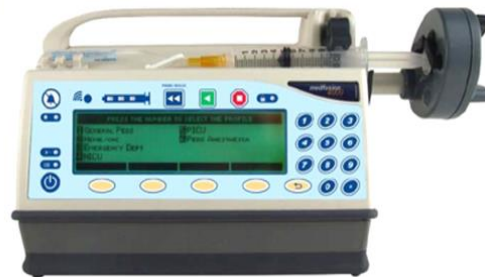
Wersję oprogramowania wbudowanego pompy można zidentyfikować, włączając urządzenie i obserwując wersję oprogramowania wyświetlaną na ekranie. To powiadomienie dotyczy wyłącznie pomp korzystających z wersji oprogramowania wbudowanego wymienionych na pierwszej stronie niniejszego powiadomienia
