**PILNE: Notatka bezpieczeństwa**

| <b>Identyfikator FSCA:</b> | Działanie naprawcze RA2016-074 |
| <b>Opis:</b> | Uchwyty raszpli Exeter |
| <b>Nr katalogowy:</b> | 0930-9-003 |

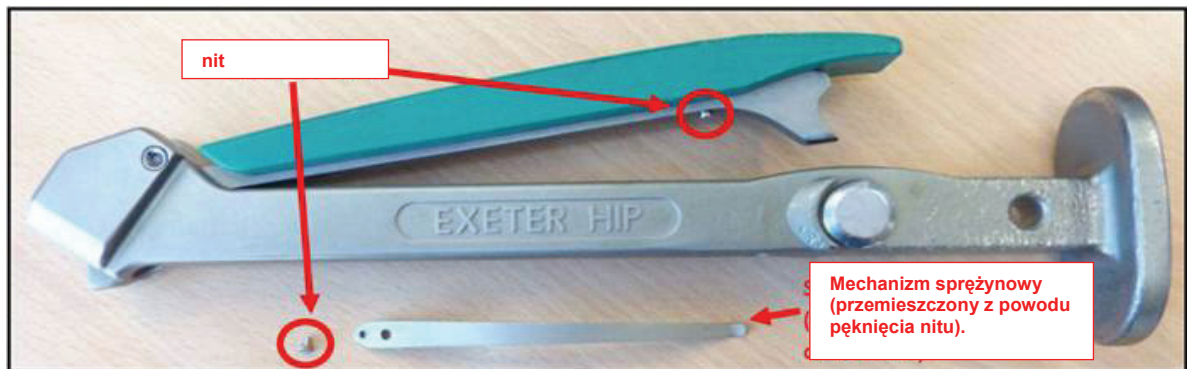
Firma Stryker otrzymała od klientów zawiadomienia o tym, że nit lub nity odpadały od uchwytu raszpli Exeter. Zawiadomienia te dotyczą narzędzi wyprodukowanych w okresie od stycznia 1995 do października 2005.

Jeżeli nit odpadnie od uchwytu raszpli Exeter (rysunek poniżej), istnieje potencjalne ryzyko:

Przykład nitu.

Uchwyt raszpli Exeter jest narzędziem wielorazowego użytku. Zgodnie z opisem w Instrukcji czyszczenia, sterylizacji, inspekcji oraz konserwacji ortopedycznych urządzeń medycznych (Nr LSTPI-B rew. 2, strona 8) podczas inspekcji narzędzi wielorazowych przed użyciem można zidentyfikować obłuzowane lub uszkodzone nity, wówczas narzędzie takie jest utylizowane i tym samym zmniejsza się rzeczywiste i potencjalne zagrożenie.
