Pismo dotyczące wycofania produktu/Notatka dotycząca bezpieczeństwa

Identyfikator FSCA: Działania naprawcze PFA_1458567_2017-039

Rodzaj działania: Działanie korygujące dotyczące bezpieczeństwa wyrobu: Wycofanie

Producent: Stryker GmbH, Bohnackerweg 1, 2545 Selzach, Szwajcaria

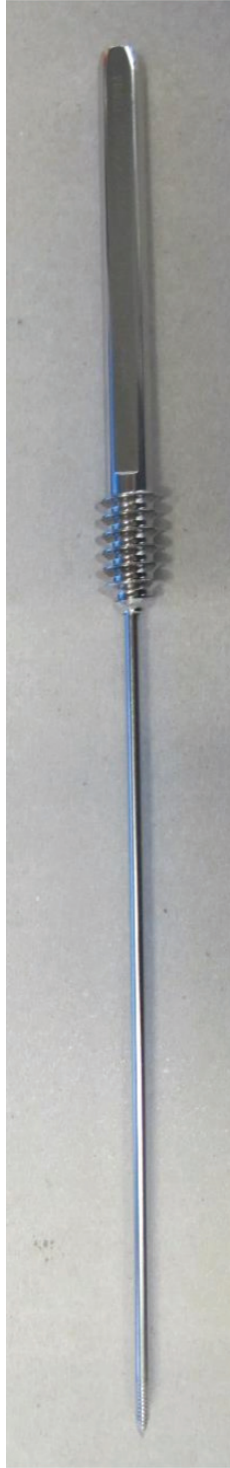
Do firmy Stryker wpłynęło zgłoszenie od użytkownika dotyczące standardowej śruby otulającej Omega Dł. 110 mm (nr katalogowy 33625110 i nr partii V06279). Za pośrednictwem przedstawiciela handlowego klient końcowy zgłosił, że śruba otulająca nie miała kaniuli na całej długości, a prowadnika nie dało się przeprowadzić przez kaniulę śruby. Nie zgłoszono żadnych szkód. W toku czynności wyjaśniających stwierdzono, że niedrożność wynika z odprysku metalu w kaniuli śruby, który nie został usunięty na etapie produkcji. Obserwacja ta jest ograniczona do dwóch nr serii.

Rysunek 1: śruba podlegająca działaniu z przewodnikiem.

Wycofanie wyrobów dotkniętych problemem.

1. Niewłoczne sprawdzenie stanu magazynowego i objęcie kwarantanną odnośnych wyrobów do czasu ich zwrotu do firmy Stryker.
2. Rozpowszechnienie niniejszej notatki bezpieczeństwa wewnątrz Państwa placówki wśród wszystkich osób, których ona dotyczy oraz osób zainteresowanych.
3. Utrzymanie świadomości o treści niniejszej notatki wewnątrz Państwa placówki do czasu zakończenia przez Państwa wszystkich wymaganych działań.
4. Poinformowanie firmy Stryker, jeżeli którykolwiek z odnośnych wyrobów został przekazany innej organizacji.
 - a) *Prosimy o podanie danych kontaktowych, aby firma Stryker mogła odpowiednio poinformować tych odbiorców.*
 - b) *Dystrybutorzy są odpowiedzialni za poinformowanie klientów, którzy mogli otrzymać wyroby objęte tym działaniem.*
5. Poinformowanie firmy Stryker o jakichkolwiek działaniach niepożądanych związanych ze stosowaniem wyżej wymienionych wyrobów.
