Notatka bezpieczeństwa, PILNE

2020-01

UF-5000, UF-4000: potencjalnie nieprawidłowe wyniki rozdziału PMN/MN w trybie płynów z jam ciała (BF)

Sysmex Corporation

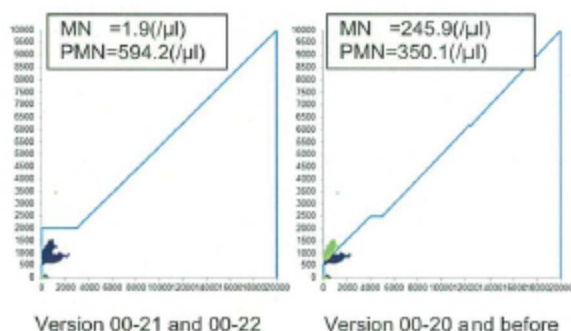
Odnotowano, że Analizatory Sysmex serii UF-5000/UF-4000 z wersją oprogramowania 00-21 lub 00-22 generowały nieprawidłowe wyniki PMN/MN (fałszywie zaniżone PMN z fałszywie zawyżonym MN i odwrotnie) **w trybie pomiaru płynów z jam ciała.**

Ustalono, że zjawisko to jest powodowane przez dyskryminator do oddzielania od siebie klastrów MN i PMN zastosowany w 00-21 oraz 00-22 wersji oprogramowania analizatorów UF-5000/UF-4000. Proszę o zapoznanie się z poniższymi skatogramami:

Właściwe, poprawione oprogramowanie zostanie dostarczone około maja 2020r. W okresie przejściowym, jeśli wykonywane są analizy płynów z jam ciała za pomocą UF-5000.UF-4000, Sysmex może zaoferować obniżenie wersji oprogramowania do wersji 00-18. W takim przypadku następujące funkcje oprogramowania nie będą dostępne:

1. W przypadku gdy całkowita liczba WBC jest poniżej 1000 kom/ μ l, należy zweryfikować scattergram.
2. Jeśli scattergram jest taki sam jak powyżej (str. 1), sprawdź wyniki dla WBC, MN, PMN inną metodą, taką jak mikroskopia manualna lub alternatywna metoda automatyczna (np. za pomocą analizatora Sysmex serii XN)
