PILNE WYCOFANIE WYROBU MEDYCZNEGO ZAWIADOMIENIE DOTYCZĄCE BEZPIECZEŃSTWA

Temat:	Przypadki oderwania końcówki trokaru
Nazwa handlowa:	Igły śródkankowe ze stali nierdzewnej 17 G
Numery katalogowe, których dotyczy problem:	GM11009500, GM11009510, GM11009520 i GM11009530
Wersje/serie, których dotyczy problem:	Seria R43, S46, T11, T15, T28, T39, T48 i U13
Identyfikator referencyjny/FSCA:	CP-2019-01813
Data powiadomienia:	24 lipca 2019 r.
Rodzaj działania:	Zawiadomienie o wycofaniu i objęciu nim dalszych serii

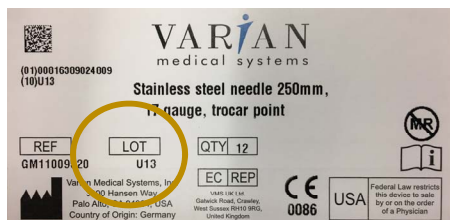
Na zdjęciach żółtym kółkiem wskazano lokalizację informacji o serii, które można znaleźć na opakowaniu oraz na samym wyrobie. Oznaczenie serii znajduje się na końcówce złącza igły.

Zdjęcie 1. Etykieta z zaznaczonym numerem serii

Zdjęcie 2. Przykładowa igła z zaznaczonym numerem serii na końcówce ze złączem
