Urgent Field Safety Notice

FSCA Identifier FSN201804017
Identyfikator FSCA FSN201804017

Affected Devices NovaLine[®] Tubing Sets for Hemodialysis
Urządzenia Zestawy rurek do hemodializy NovaLine[®]
dotknięte wadą

Date April 2018
Data Kwiecień 2018

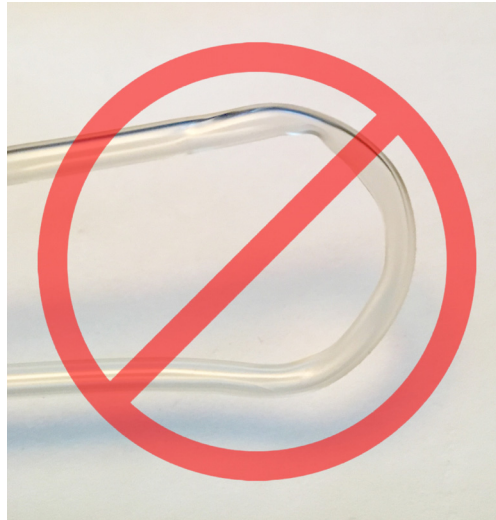
| Problems 2 Description Opis problemów 2 | <p>An exceptionally rare event of kinking of the blood pump segment Bardzo rzadki przypadek załamania segmentu pompy krwi</p> <p>Cause: This might be caused by the worker's improper tubing placing and the inspector fails to pick it out during 100% final product inspection and sampling inspection. Przyczyna: Problem mógł wynikać z nieprawidłowej instalacji rurki i nie wykrycia tej nieprawidłowości podczas końcowego przeglądu produktu i badania próbek.</p> <p>Potential Risk: Hemolysis Potencjalne ryzyko: Hemoliza</p> |

Operator must check the presence of kinking all along the bloodline before use. In case the operator recognizes the presence of kinking, the tubings must be scrapped.

Re-train the workers on tubing rolling process as well as workers on 100% final inspection of finished products

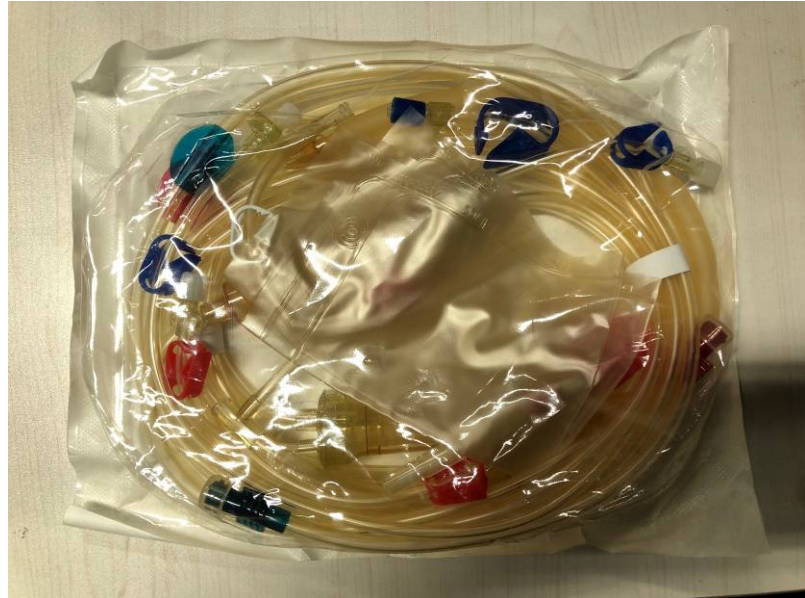
Some events of loose component inside primary packaging such as detached drainage bag and detached Transducer Protector (TP)

Cause: Improper operation of the worker. Components may not be tightly screwed during production and become loose after long time transportation.

Operator must check the presence of detached components before open the primary packaging and take care during packaging opening that no loose components fall on contaminated surfaces (i.e floor).

- If loose components fall onto the floor they must be scrapped and a entire new bloodline must be used.
- If detached bags or TP are found inside primary packaging it could be easily reconnected.
- Jeżeli luźne komponenty upadną na podłogę, należy je wyrzucić i wykorzystać całkowicie nowy przewód przenoszący krew.
- Odłączone worki lub osłony przetwornika znalezione w głównym opakowaniu mogą zostać w łatwy sposób ponownie podłączone.

Retrain the workers. Increase the sampling amount for inspection.
Ponowne szkolenie dla pracowników. Zwiększenie ilości próbek poddawanych kontroli.

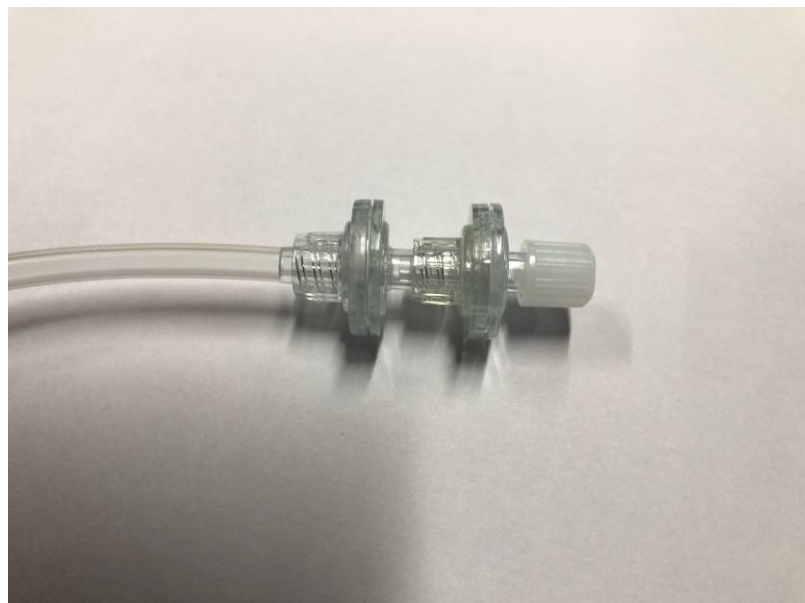
Rare events of air entrance in the extracorporeal blood circuit. Majority parts of the events involve the transducer protector. The first TP was glued to the tubing and the second TP was screwed to the first TP manually. The second TP might not be firmly connected.

Cause: Improper operation of the worker. Components may not be tightly screwed during production and become loose after transportation. If the connection is not tightened by operator according to section 5.4 of the manual, air entrance may occur.

Operator must check the tightening of all the bloodlines connection before use according to section 5.4 of relevant product *Instructions for Use*. The critical connection to check is illustrated below:

The double TP should be glued to ensure they're leak-proof and reduce the risk. Podwójną osłonę przetwornika należy przykleić, aby zapewnić jej szczelność i ograniczyć ryzyko
