## NOTATKA BEZPIECZEŃSTWA DOTYCZĄCA WYROBU MEDYCZNEGO

Komponenty puszczelowe / Modułowe elementy komponentowe stawu modułowego systemu protetycznego stawu kolanowego Endo-Model – M

Komponenty puszczelowe rotacyjnego i zawiasowego systemu protetycznego stawu kolanowego Endo-Model SL

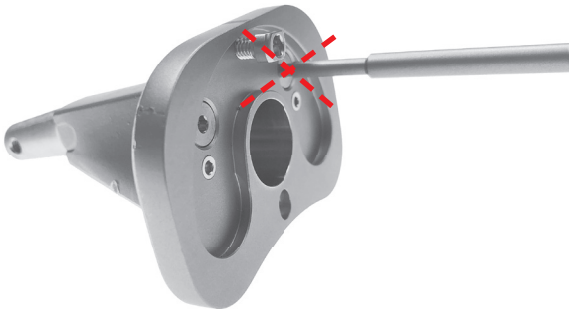
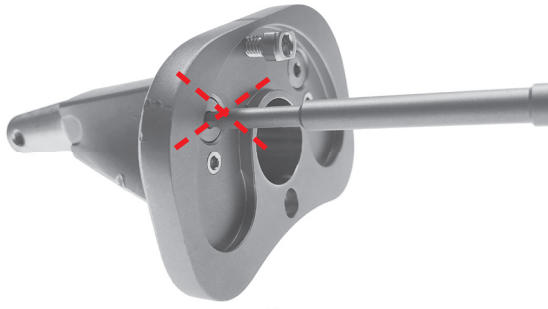
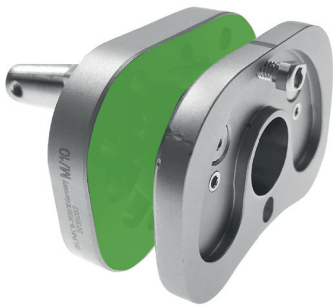
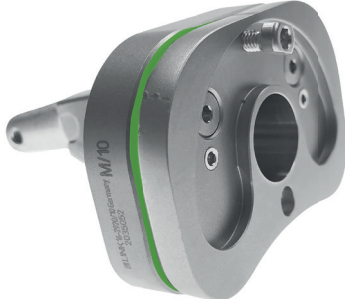
Endo-Model SL

Istnieje ryzyko, że śruby zaślepiające modułowego komponentu puszczelowego nie dadzą się poluzować w czasie operacji. Jest to konieczne, jeśli ma być wkręcony niecementowany spacer proksymalny Tilastan, co jest wymagane tylko w niektórych przypadkach.  
Badania wykazały, że odblokowujący moment obrotowy po montażu śruby zaślepiającej nie odpowiada specyfikacji. Jest to spowodowane wadą procesu produkcyjnego.

= usunięcie śruby niemożliwe?

<p>Należy przestrzegać, aby zapewnić jednorodny płaszcz cementowy pomiędzy spacerem proksymalnym Tilastan (pełnym i połowicznym) a modułowym komponentem puszczelowym. Płaszcz cementowy powinien mieć grubość 1-2 mm.</p>

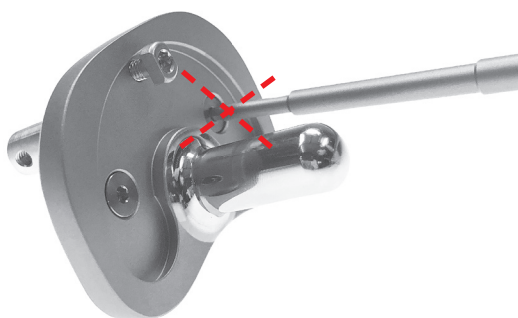
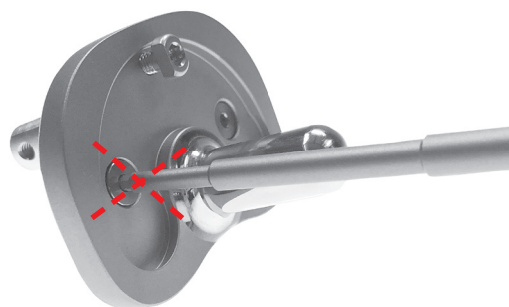
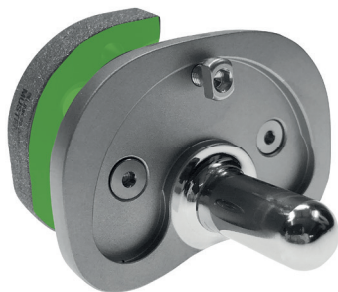
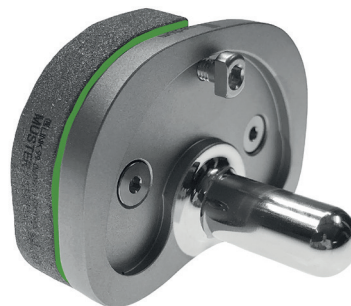
### Endo-Model – M

= usunięcie śruby niemożliwe?

Należy przestrzegać, aby zapewnić jednorodny płaszcz cementowy pomiędzy spacerem proksymalnym Tilastan (pełnym i połowicznym) a modułowym komponentem puszczelowym. Płaszcz cementowy powinien mieć grubość 1-2 mm.
