Welch Allyn, Inc. 4341 State Street Road Skaneateles Falls, NY 13153 USA	PILNE: Powiadomienie dotyczące bezpieczeństwa	2021-07-001-MKE-005
---	--	---------------------

Elektrokardiograf do EKG spoczynkowego ELI@280 – niezgodność pacjentów / aktualizacja oprogramowania

Identyfikator FSCA: 2021-07-001-MKE-005

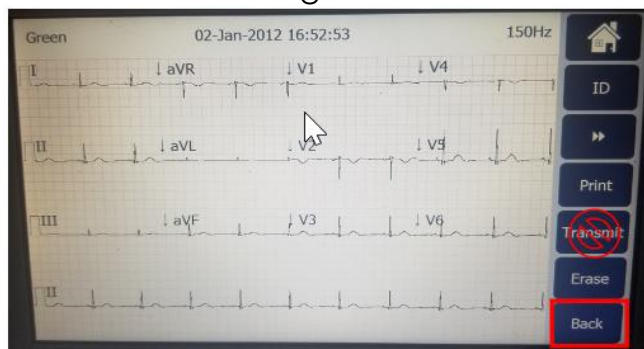
1. ECG recording is retrieved from patient A and saved to the cardiology database.
2. ECG recording is retrieved from patient B and saved to the cardiology database.
3. ECG recording associated with patient A is recalled from memory, and then the user enters the demographic information for patient A.
4. After editing, the screen displays the message "Resting ECG" ("EKG spoczynkowe"), as shown in the following figure. Figure 1
5. Pressing the TRANSMIT (TRANSMITUJ) button when this screen is displayed (after editing the demographic information for patient A) causes the transmission of the ECG recording of another patient than patient A (see Figure 2, which shows the ECG recording screen).

If the ECG recording of a patient is recalled from the patient database for the purpose of editing the patient's demographic information, after editing the data and displaying the following screen (Figure 1), do not press the TRANSMIT button. Instead, press the BACK button (WSTECZ), which leads to the saving of changes in memory and the display of the following screen, which allows the transmission of the selected data to the configured location using the SYNC button (SYNCHRONIZUJ).

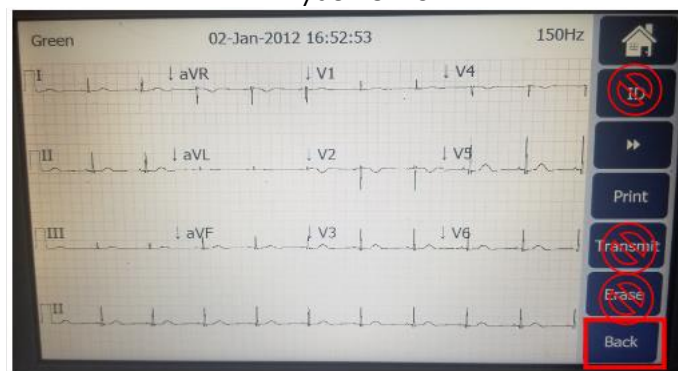
Rysunek 3

1. Zapis EKG zostaje pobrany od pacjenta A i zapisany na kardiografie.
2. Zapis EKG zostaje pobrany od pacjenta B i zapisany na kardiografie.
3. Zapis EKG powiązany z pacjentem A zostaje przywołany z pamięci oraz dochodzi do edycji danych identyfikacyjnych pacjenta.
4. Po edycji wyświetla się ekran „Resting ECG”, jak pokazano na rysunku 3.
5. Użytkownik postanawia dokonać kolejnej edycji danych identyfikacyjnych pacjenta bez wychodzenia z ekranu „Resting ECG”, wciska więc przycisk „ID”, jak na rysunku 3.

- Po dokonaniu drugiej edycji znów pojawia się ekran „Resting ECG”, jak pokazano powyżej.
- Wciśnięcie przycisku TRANSMIT gdy wyświetla się ten ekran (po dokonaniu dwóch edycji danych identyfikacyjnych z rzędu, jak opisano powyżej), powoduje transmisję zapisu EKG o profilu demograficznym pacjenta A i zapisie EKG pacjenta B. Te dane „hybrydowe” są następnie przechowywane w pamięci kardiografu jako drugi zapis z profilem demograficznym pacjenta A, natomiast pacjent B nie figuruje już w bazie danych pacjentów.
- Wciśnięcie przycisku ERASE (WYMAŹ), gdy wyświetla się ten ekran, pozwala na wymazanie zbędnego zapisu. Ta sytuacja nie zachodzi, gdy edytowany jest ostatni pozyskany zapis EKG.
