## Pilna notatka bezpieczeństwa Korekta produktu

Data wydania 7 marca 2019 r.

### Problemy dotyczące Alinity ci-series rozwiązane w wersji oprogramowania 2.6.0

### Rozwiązane usterki sprzętowe Alinity ci-series

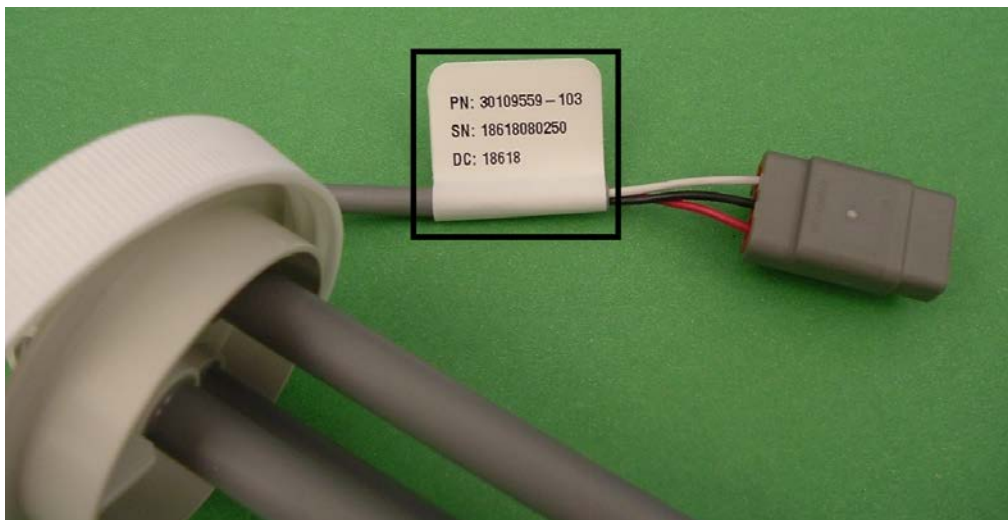
Rycina 1. Etykieta identyfikacyjna czujnika poziomu roztworu roboczego

- Jeśli ten element znajduje się w pudełku, numer katalogowy (04S68-01 lub 04S68-02) jest wydrukowany na etykiecie.
- Jeśli ten element został wyjęty z pudełka lub jest zainstalowany w analizatorze Alinity ci series, numer części (PN) jest wydrukowany na etykiecie przymocowanej do przewodu elektrycznego tego elementu. Patrz Rycina 1 oraz Tabela 1 poniżej.

Nr kat.	Nr części (PN)	Wskazówki
04S68-01	30109559-102	Wyjmij i wymień czujnik Level Sensor, Bulk Solution, nr kat.
04S68-02	30109559-103	04S68-01/nr części (PN) 30109559-102 na czujnik o nr kat. 04S68-02/nr części (PN) 30109559-103

Jeśli czujnik poziomu roztworu roboczego wymaga wymiany, zapoznaj się z odpowiednią procedurą wymiany opisaną w Rozdziale 9 Instrukcji obsługi Alinity ci-series:
