WAŻNE – Notatka Bezpieczeństwa (FSN)

”Liver Assist Perfusion Set” (zestaw)

Wada jakościowa – potencjalna nieszczelność zestawu.

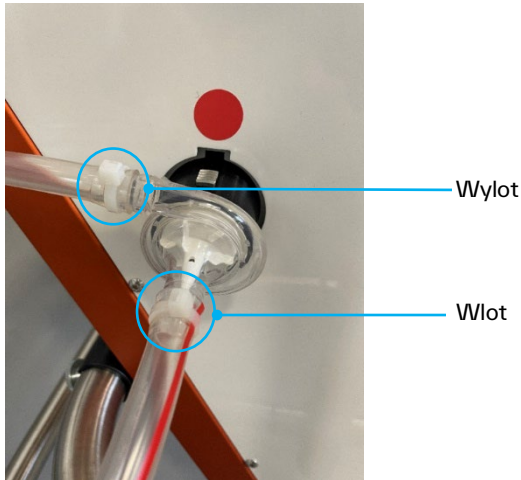
Rysunek 1: połączenia głowicy pompy

W rzadkich przypadkach może dojść do wycieku płynu w miejscach łączenia przewodów z głowicą pompy.

Każdy zestaw perfuzyjny zawiera dwie głowice pompy z wlotem i wylotem.

Potencjalny wyciek płynu można zaobserwować już podczas wstępnego płukania układu (tzw. „priming”), z uwagi na działanie wysokiego ciśnienia wytwarzanego w układzie.

Wyciek może zostać zauważony i wykryty ze względu na tworzenie się pojedynczych kropli, lub wystąpienie pęcherzyków powietrza w przewodach pompy.

1. Podczas wstępnego płukania układu (tzw. „priming”) należy dokładnie sprawdzić połączenia przewodów przy każdej z głowic pompy (łącznie: dwie pompy = 4 przewody w jednym zestawie) wg. poniższego schematu:
 - sprawdzić każdy z przewodów doprowadzających płyn do pompy (wlot) - pod kątem potencjalnego wystąpienia pęcherzyków powietrza w roztworze lub - ewentualnego wycieku płynu,
 - sprawdzić każdy z przewodów odprowadzających płyn z pompy (wylot) - pod kątem potencjalnego wycieku płynu.

Podczas obsługi głowicy pompy nie należy nadmiernie pociągać za przewody, lub punkty łączenia przewodów z głowicą, ze względu na możliwość uszkodzenia ich połączenia.
2. W przypadku zaobserwowania powyższych problemów (pęcherzyki powietrza w roztworze / wyciek płynu), podczas wstępnego płukania układu (tzw. „priming”), należy:
 - wymienić - zgodnie z niżej zamieszczoną instrukcją - opaskę zaciskową umieszczoną na przewodzie, którego dotyczy zaobserwowany defekt, lub
 - wymienić cały zestaw "Liver Assist Perfusion Set".

doświadczony użytkownik urządzenia "Liver Assist" i zestawów "Liver Assist Perfusion Set" może samodzielnie poprawić wadliwe połączenie przewodów z głowicą pompy, wymieniając opaskę zaciskową (ew. - opaski). Wymianę opaski zaciskowej należy bezwzględnie wykonywać przed umieszczeniem narządu w pojemniku kasety. Należy pamiętać, że zalecany rozmiar nowej opaski zaciskowej powinien być mniejszy od pierwotnie zastosowanej (3,5 mm zamiast dotychczasowych: 4,6 mm).
