Pilna wiadomość dotycząca bezpieczeństwa

Temat: Łóżka Affinity™ Birthing Bed (P3600 & P3700 Series)
wyprodukowane przed 18 października 2007 roku

Identyfikator FSCA: Mod 382
Działanie: Naprawa uchwytu

Data: 18 lutego 2008 roku

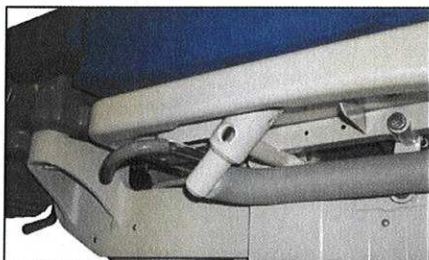
Miejsce grożące przycięciem powstaje w miejscu gniazda 3/8" mechanizmu obracania uchwytu znajdującego się pod górną powierzchnią ramy w pobliżu części siedziska łóżka w obudowie uchwytu.

Uchwyt bez zatyczki

Gdy uchwyt jest w pozycji złożonej oraz pozycji użytkownika, gniazdo znajdujące się w mechanizmie uchwytu jest widoczne przez otwór w obudowie uchwytu. Podczas obracania uchwytu z pozycji złożonej do pozycji użytkownika (i odwrotnie) mechanizm obracający się wewnątrz obudowy sprawia, że otwór się otwiera, a następnie zamyka, prowadząc do powstania miejsca grożącego przycięciem między obudową uchwytu a mechanizmem uchwytu.

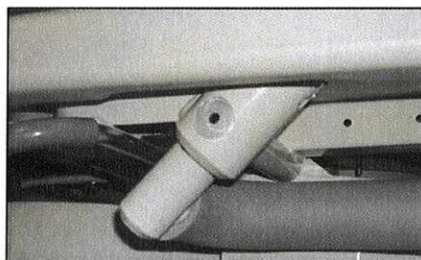
Uchwyt z zatyczką

- Hill-Rom dostarcza bezpłatny zestaw naprawczy dla wszystkich łóżek Affinity™ Birthing Bed. Zestaw zawiera po dwie zatyczki do zatkania otworu na łóżko, narzędzie do ich montażu oraz kompletne pisemne instrukcje, które pomagają w wykonaniu naprawy uchwytów. Zestawy zostaną wkrótce zaadresowane i wysłane do Państwa działu biomedycznego/inżynierii klinicznej. **Prosimy wypełnić i odesłać załączony formularz w celu ułatwienia dostarczenia przesyłki do odpowiedniej osoby lub działu.**

- Naprawę należy wykonać w przypadku wszystkich łóżek położniczych Affinity™ Birthing Bed wyprodukowanych przed 18 października 2007 roku. Naprawa powinna zostać wykonana przez wykwalifikowanych pracowników placówki w celu przeprowadzenia czynności konserwacyjnych. Naprawienie usterki powinno zająć około 10 minut na łóżko.
