PILNA INFORMACJA DOTYCZĄCA BEZPIECZEŃSTWA

Problem z baterią w urządzeniach EnRhythm®

Numer sprawy: FA453

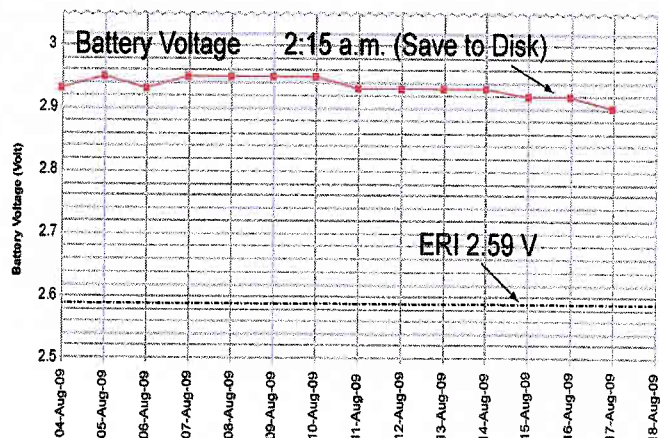
Badanie przeprowadzone przez firmę Medtronic pokazało, że w żadnym ze zgłoszonych przypadków nie doszło do utraty zdolności terapeutycznych przez urządzenie. Co ważniejsze, powiadamianie o ERI/RRT, które działa w oparciu o nocne pomiary stanu baterii działa prawidłowo i dokładnie. Firma Medtronic zidentyfikowała główny powód takiego zachowania urządzeń, którym jest wyższa niż oczekiwana impedancja baterii.

Przykład wartości napięcia baterii w czasie odczytu zawartości pamięci urządzenia niższej od wartości ERI/RRT, która nie uruchomiła powiadomienia o ERI/RRT

Przykład wykresu wartości nocnych pomiarów napięcia baterii powyżej wartości ERI/RRT – zgromadzonych w pamięci urządzenia, ale niewidocznych dla użytkownika

Firma Medtronic zaleca Państwu ciągle korzystanie z powiadomień o ERI/RRT w celu określenia czasu wymiany urządzenia. W tej chwili nie zaleca się podejmowania żadnych innych czynności, zmiany sposobu zaprogramowania urządzeń lub częstości wizyt kontrolnych pacjentów.

Aktualizacja oprogramowania usunie jakiegokolwiek zagrożenie wystąpienia opisanych powyżej dwóch problemów poprzez zmianę kryteriów ERI/RRT. Ta aktualizacja skróci żywotność urządzeń o ok. 10-15%, a spodziewana średnia żywotność urządzeń będzie zwierać się między 8,5 a 10,5 lat w zależności od zaprogramowanych parametrów urządzenia¹. W tej chwili nie zaleca się podejmowania żadnych innych czynności, zmiany sposobu zaprogramowania urządzeń lub częstości wizyt kontrolnych pacjentów. Gdy aktualizacja oprogramowania będzie dla Państwa dostępna, po uzyskaniu akceptacji organu nadzorującego, przedstawiciel firmy Medtronic powiadomi Was o tym fakcie.
