## **Pilne: informacja na temat bezpieczeństwa**

### **Wszczepialna pompa infuzyjna SynchronMed® II - Modele 8637-20, 8637-40**

#### **List do lekarza w związku z brakiem propelenta w pompie SynchronMed® II Ważne rekomendacje postępowania z pacjentem**

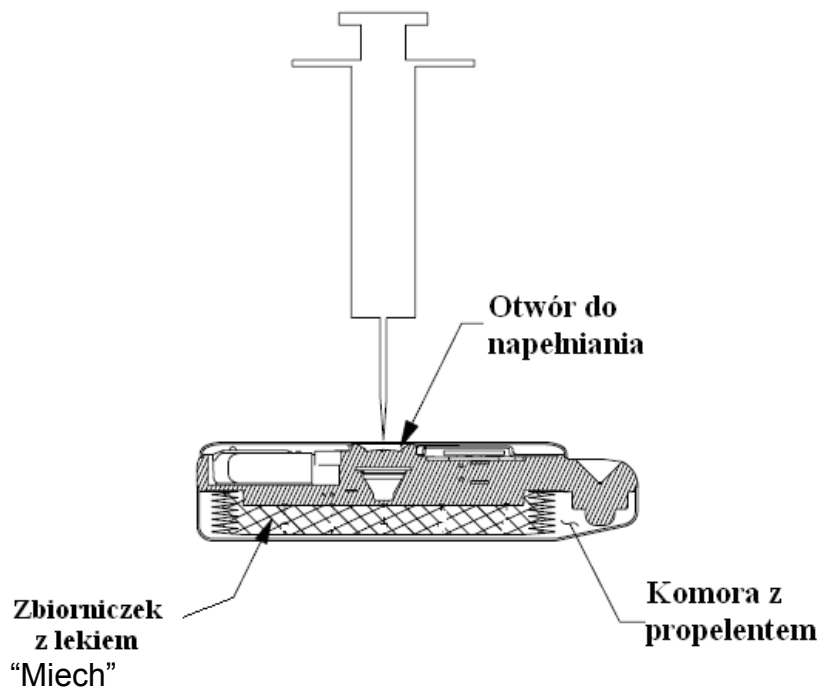
**Prawidłowa pompa**

Lek jest zawarty w zbiorniczku rozprężalnym, który swoją budową przypomina mały „miech”. Urządzenie jest zaopatrzone w „miechy” wypełnione sterylną wodą destylowaną. „Miechy” z płynem zamknięte są wewnątrz komory propelenta, zawierającej określoną objętość związku (w postaci gazowej), który wywiera nacisk na zbiorniczek z płynem. Ciśnienie gazu jest podstawową siłą, która warunkuje przepływ leku w mechanizmie pompy, która następnie go uwalniania w zależności od zaprogramowanej szybkości. W pompie, w której brakuje propelenta, w momencie opróżnienia około połowy zawartości zbiorniczka, nie wytworzy się wystarczająca siła do przepływu leku w mechanizmie pompy; spowoduje to zaprzestanie podawania leku z urządzenia, pomimo zaprogramowanej szybkości uwalniania.

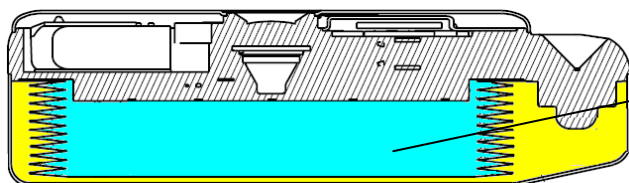
Pompa jest zaopatrzona w zbiorniczek ze sterylną wodą destylowaną.

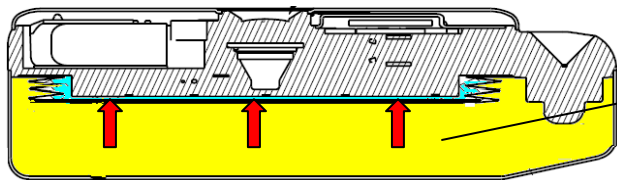
Z pompy zawierającej propelent cała objętość wody może zostać zaaspirowana

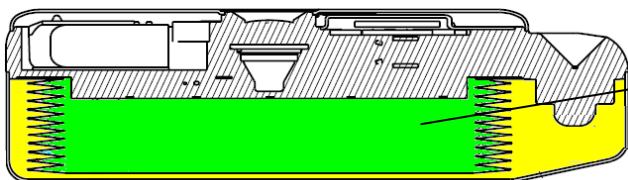
Zbiorniczek może w całości zostać napełniony lekiem (20 ml lub 40 ml – w zależności od modelu pompy)

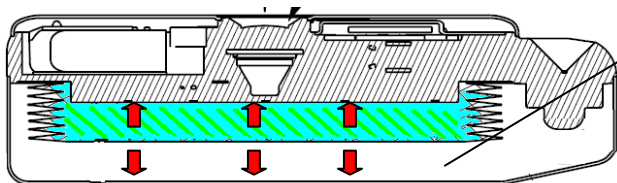
### Pompa pozbawiona propelenta

W momencie, gdy około 1/2 objętości zbiorniczka zostanie uwolniona, ciśnienie wewnętrzne „miecha” wyrówna siłę próżni, panującej w komorze propelenta, i pompa przestanie podawać lek. W takich warunkach żadna objętość (lub mało istotna) nie może zostać zaaspirowana ze zbiorniczka.

Podczas kolejnych napełnień, do zbiorniczka z lekiem można wprowadzić jedynie około 1/2 zamierzonej objętości, (aby dokonać całkowitego napełnienia). Z powodu mieszania się leku z zalegającymi substancjami, jego stężenie wynosi około 3/4 stężenia początkowego, ustalonego przez lekarza.

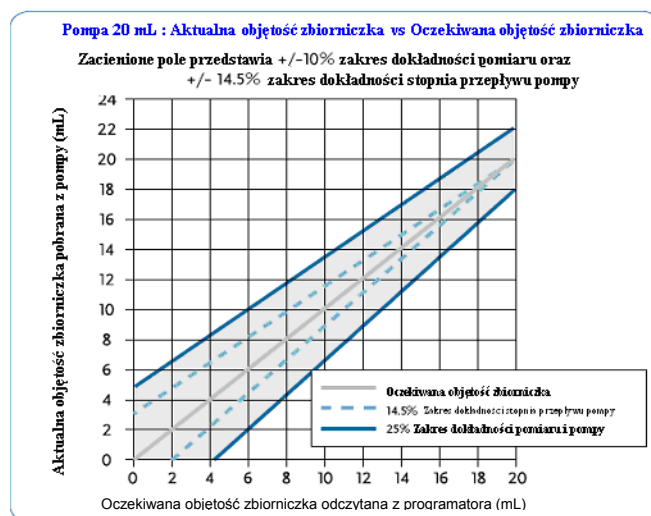
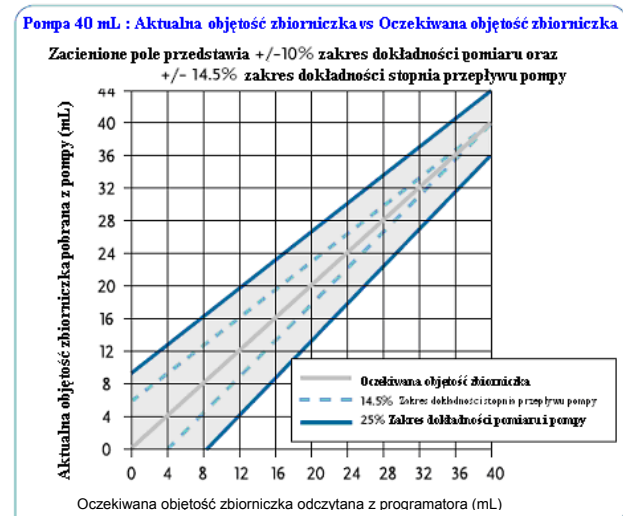
Jeżeli to konieczne proszę skorzystać z umieszczonych poniżej Wykresów dokładności stopnia przepływu, aby określić czy wartość objętości zalegającej znajduje się w obrębie wytycznych błędu pomiaru.

Specyfikacje produkcyjne pompy SynchroMed II określają, iż stopień przepływu jest ustalony na poziomie +/- 14.5 % zaprogramowanego przedziału. Niemniej jednak pomiary kliniczne mogą się różnić od zaprogramowanych, ze względu na błędy związane z dokładnością pomiarową strzykawki, błędy ludzkie i objętość zastosowanego, w przewodach wydłużających i w filtrze, płynu. W związku z tym błąd stopnia przepływu rzędu +/- 25% jest wyznacznikiem istotnej niezgodności.
