## **PILNE – Dobrowolna korekta urządzenia medycznego, wycofanie**

### **Zestawy jedno- lub dwuprzewodowych, jednorazowych przetworników ciśnienia (DPT) M1567A i M1568A firmy Philips**

#### **Możliwość odłączenia się przewodów przetworników ciśnienia DTP od komory kroplówki.**

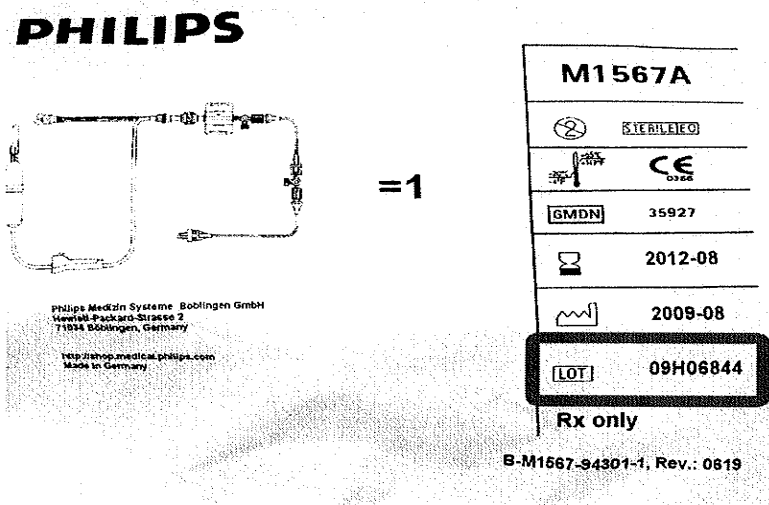
<p><b>ROZPOZNAWANIE URZĄDZEŃ</b></p>	<p>Należy sprawdzić numer produktu widoczny na jego zewnętrznej stronie oraz na opakowaniu danego zestawu, czyli kartonu.</p>

<p>Należy zlokalizować wszystkie partie wyprodukowane pomiędzy marcem 2009 r. a czerwcem 2010 r., poczynając od partii numer 09C20844, a kończąc na partii numer 10E31844; pierwsze trzy znaki nazwy wskazują rok i miesiąc produkcji, np. „09C” oznacza partię wyprodukowaną w marcu 2009 r., a „10E” – w maju 2010 r.</p>
<p><b>DZIAŁANIA, JAKIE POWINIEN PODJĄĆ KLIENT/UŻYTKOWNIK</b></p>	<p>Natychmiast zaprzestać korzystania z wadliwych produktów i usunąć je zgodnie z lokalnie obowiązującymi przepisami oraz skontaktować się z lokalnym przedstawicielem firmy Philips w celu wymiany produktów na nowe, wytworzone z zastosowaniem prawidłowych procesów produkcyjnych.</p>
<p><b>DZIAŁANIA ZAPLANOWANE PRZEZ FIRME PHILIPS</b></p>	<p>Firma Philips dobrowolnie rozpoczęła program wycofywania wadliwych produktów, obejmujący:</p> <ul style="list-style-type: none"><li>• dystrybucję niniejszych informacji na temat bezpieczeństwa;</li><li>• wymianę wadliwych produktów</li></ul>
