**PILNA INFORMACJA DOTYCZĄCA BEZPIECZEŃSTWA, SYSTEM  
BADANIA AKTYWNOŚCI TARCZYCY CAPTUS 4000E****WYMAGANE DZIAŁANIE****Numery seryjne systemu Captus 4000e od 940001 do 940547****Zakres dat: od sierpnia 2015 r. do kwietnia 2019 r****Zaktualizowano 1 kwietnia 2024 r. – dodano ryzyko awarii płytki  
mocującej**

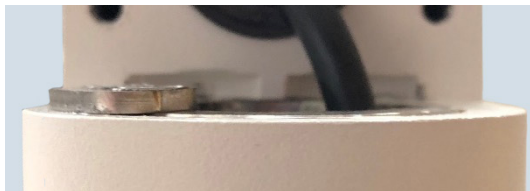
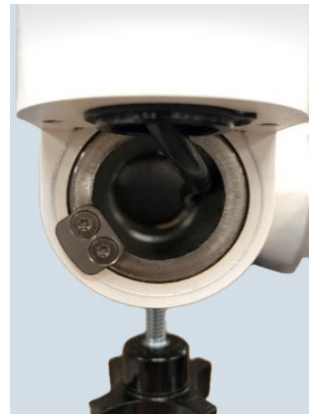
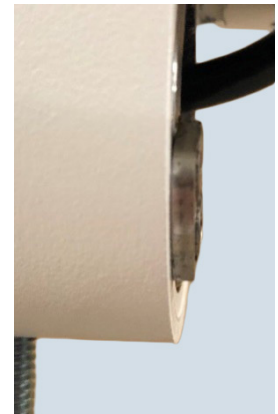
- 3.2. Obejrzeć dwie śruby wskazane na rysunku 4. Wewnętrzna wkładka stalowa, wkładka mosiężna i zewnętrzna plastikowa osłona ochronna powinny być równe, płytkę mocującą powinna być wypoziomowana, prosta i zlicowana z kolimatorem, a śruby powinny być równe i zlicowane z płytkę mocującą. Rysunki 6, 7 i 8 przedstawiają poprawnie zmontowany kolimator.

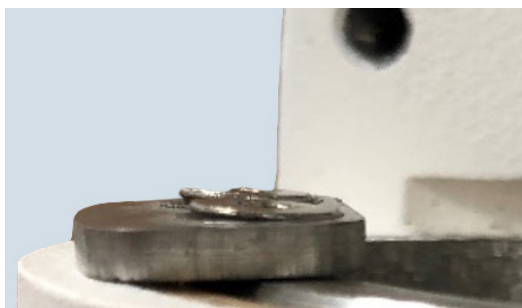
Rysunek 9: Przykład 1

- 3.3. Dokładnie sprawdzić obszar, w którym zamocowana jest płytkę mocującą sworzeń. Należy szukać wszelkich oznak wskazujących, że śruby cofają się lub nie są zlicowane, że wkładka stalowa jest podniesiona i nie wyrównana z wkładką mosiężną i zewnętrzną osłoną ochronną, lub że płytkę mocującą jest niewłaściwie ustawiona. Rysunki 9 i 10 przedstawiają przykłady kolimatora, który nie jest odpowiednio zamocowany. Należy również pamiętać, że śruby mogą być śrubami płaskimi ze starszych modeli lub śrubami Torx.

**UWAGA: jeśli śruby noszą oznaki cofania się (nie są zlicowane) lub wkładka stalowa jest podniesiona, należy natychmiast wycofać urządzenie z eksploatacji i skontaktować się z pomocą techniczną firmy Capintec.**
