Pilne: Korekta dotycząca urządzenia medycznego **Komunikat ostrzegawczy dotyczący bezpieczeństwa użytkownika**

Temat: System informatyczny oddziału onkologii MOSAIQ™

MOSAIQ: Wyświetlanie zmian w oknie Field Delta (Wartość delty pola)

Produkt	MOSAIQ
Temat	MOSAIQ: Wyświetlanie zmian w oknie Field Delta (Wartość delty pola)
Nr referencyjny	CAR0271

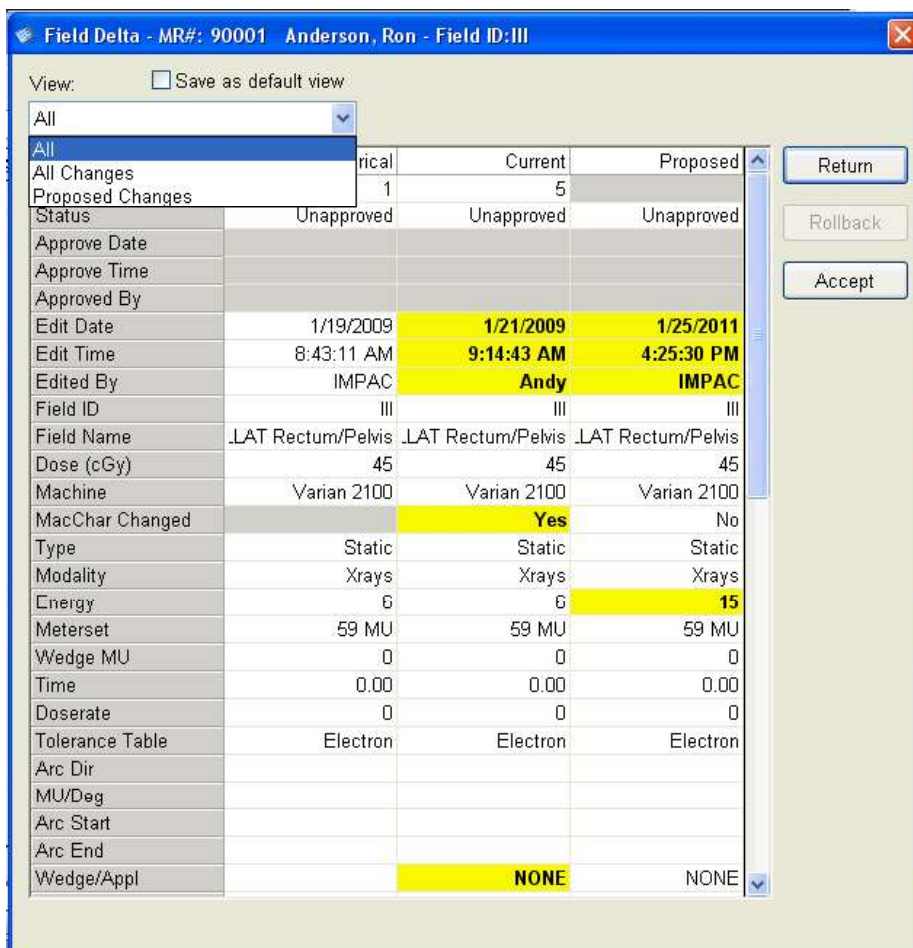
Funkcja oprogramowania MOSAIQ umożliwiająca wyświetlanie zmian w oknie Field Delta (Wartość delty pola) (dostępna od wersji 2.00N2) została wprowadzona w celu zminimalizowania ryzyka zastosowania niezamierzonych zmian w formularzu Treatment Field Definition (Definicja pola terapeutycznego). Powoduje ona wyświetlenie i/lub podświetlenie zmian dokonanych w formularzu Treatment Field Definition (Definicja pola terapeutycznego) od czasu ostatniego zatwierdzenia lub zastosowania powiązanego pola terapeutycznego. W oprogramowaniu MOSAIQ w wersjach starszych niż 2.41 funkcja ta była domyślnie aktywna, jednak użytkownik posiadający odpowiednie uprawnienia mógł ją wyłączyć z poziomu menu Department Setup (Konfiguracja działu) zgodnie z preferencjami obowiązującymi w danej placówce.

W wyniku wprowadzenia i zapisania przez użytkownika niezamierzonych zmian w definicji pola terapeutycznego w oprogramowaniu MOSAIQ pacjent jednego z ośrodków został poddany niewłaściwemu leczeniu. Sytuacja ta miała miejsce w ośrodku, w którym opisana funkcja została wyłączona. W związku z tym zdarzeniem firma Elekta dokonała powtórnej oceny ryzyka. Stwierdzono, że ryzyko przeważa nad korzyściami związanymi z możliwością wyłączania tej funkcji przez użytkowników. Od wersji 2.41 oprogramowania MOSAIQ funkcja wyświetlania zmian w oknie Field Delta (Wartość delty pola) nie jest już konfigurowalna (tzn. nie może zostać wyłączona przez użytkownika).

Wszystkim ośrodkom korzystającym z oprogramowania MOSAIQ w wersjach wcześniejszych niż 2.41 firma Elekta zdecydowanie zaleca sprawdzenie ustawień menu Department Setup (Konfiguracja działu) pod kątem opcji wyświetlania zmian w oknie Field Delta (Wartość delty pola). Jeśli opcja jest aktywna (zaznaczona), należy zachować to ustawienie. Jeśli jest wyłączona (brak zaznaczenia), należy ją aktywować, zaznaczając odpowiednie pole i zapisując zmianę. Mimo iż nie istnieją środki całkowicie zabezpieczające przed wprowadzeniem niezamierzonych zmian i ostatecznie to użytkownik ponosi odpowiedzialność za ich wprowadzenie, funkcja wyświetlania zmian w oknie Field Delta (Wartość delty pola) stanowi skuteczną metodę ograniczania ryzyka. Aktualizacja oprogramowania MOSAIQ do wersji 2.41 nie jest konieczna do zmniejszenia ryzyka i nie jest obowiązkowa.
