**PILNE – Informacje dotyczące bezpieczeństwa**  
**Diagnost 94**  
**Diagnost 96**  
**Diagnost 97**

**Ryzyko wystąpienia obrażeń kończyn dolnych u pacjenta**

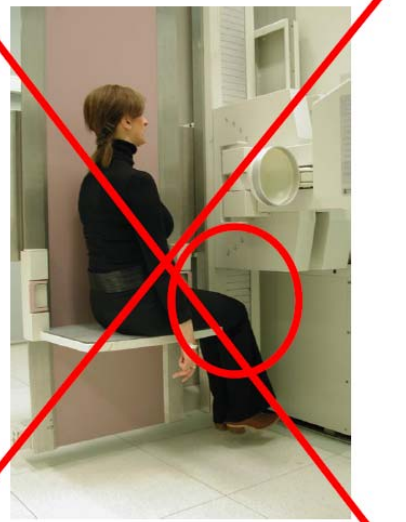
<p><b>PRODUKTY, KTÓRYCH DOTYCZY TEN DOKUMENT</b></p>	<p>Aparaty Diagnost 94 i Diagnost 96 70850/70851/70852/70853/70855/70826/70827</p>
<p><b>OPIS PROBLEMU</b></p>	<p>Gdy podczas badania pacjent zajmuje miejsce na krześle obrotowym, a jego kolana są skierowane ku tylnej części aparatu, może dojść w pewnych okolicznościach do poważnego uszkodzenia lub nawet złamania kostek bądź podudzia.</p>
<p><b>RYZYKO</b></p>	<p>Jeśli kolana pacjenta są skierowane ku tylnej części aparatu, a operator <b> błędnie zaprogramuje ruch wiązki promieniowania w dół zamiast w górę</b> (<i>poprowadzi wiązkę promieniowania w dół zamiast w górę</i>), jedna lub obie kończyny dolne pacjenta mogą zostać uderzone przez pozycjoner i przyciśnięte, co może prowadzić do wystąpienia (poważnych) obrażeń ciała.</p> <div style="display: flex; justify-content: space-around;"> <div data-bbox="491 1178 914 1809">

<p>Possibility patient knees might get in touch with system.</p> </div> <div data-bbox="922 1178 1401 1809">

<b>ROZPOZNAWANIE URZĄDZEŃ</b>	Opisywana sytuacja dotyczy aparatów Diagnost 94 i Diagnost 96, w których pacjent może zajmować miejsce na krześle obrotowym z kolanami skierowanymi ku tylnej części aparatu. Wskazane systemy zostaną jednoznacznie zidentyfikowane przez lokalne oddziały firmy Philips.
<b>DZIAŁANIA, JAKIE POWINIEN PODJĄĆ KLIENT/UŻYTKOWNIK</b>	Podczas umieszczania pacjenta na krześle obrotowym, z kończynami dolnymi na podnóżku i twarzą skierowaną ku tylnej części pozycjonera, należy sprawdzić, czy możliwe jest wystąpienie kolizji pozycjonera z ciałem pacjenta w przypadku zaprogramowania ruchu wiązki promieniowania w dół ( <i>skierowania wiązki promieniowania w dół</i> ). Pozycja pacjenta powinna być zgodna z wymaganiami zamieszczonymi w instrukcji obsługi aparatu.
<b>DZIAŁANIA ZAPLANOWANE PRZEZ FIRMĘ PHILIPS</b>	W celu rozwiązania powyższego problemu podjęte zostanie obowiązkowe działanie korygujące. Działanie korygujące oznaczone będzie numerem FCO70800108 i zostanie przeprowadzone nieodpłatnie. Działanie korygujące będzie polegało na aktualizacji instrukcji obsługi aparatu. Rozpoczęcie niniejszego działania korygującego zaplanowano na czwarty kwartał 2011 r.

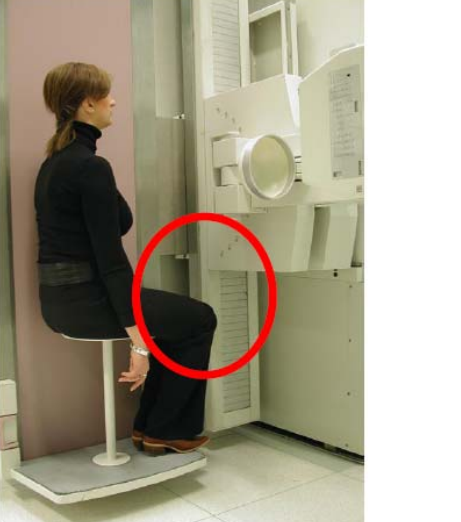
<p>Patient knees free from system.</p> </div> </div>
