# Komunikat dotyczący bezpieczeństwa produktu, korekta urządzenia medycznego #133261

## RayStation RayPlan 7-2024A z niektórymi pakietami serwisowymi

**RSL-P-RS FSN Klasa III 133261**

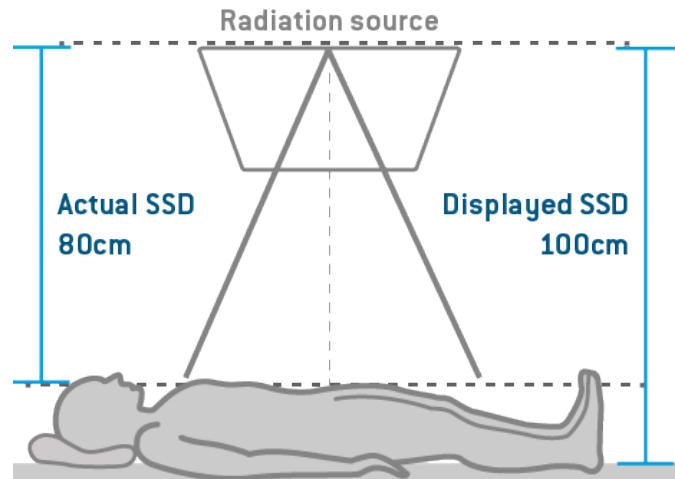
W tym przykładzie wskaźnik SSD powinien być równy odległości między źródłem promieniowania a miejscem wniknięcia wiązki do zewnętrznego obszaru ROI. W przypadku wystąpienia błędu zewnętrzny obszar ROI nie jest uwzględniany w obliczeniu i nieprawidłowy zgłoszony wskaźnik SSD to odległość między źródłem promieniowania a miejscem wniknięcia wiązki do obszaru ROI stołu, który jest kolejnym ROI na drodze wiązki.

- Zamierzony wskaźnik SSD to 100 cm, a użytkownik wprowadza SSD o wartości 100 cm.
- Jeśli wystąpi błąd, zgłoszony wskaźnik SSD będzie wynosił 100 cm, ale zostanie obliczony jako odległość od obszaru ROI stołu. W tym przykładzie na liście wiązki wyświetlona będzie wartość 100 cm, ale izocentrum w planie jest w rzeczywistości umieszczone tak, że rzeczywisty wskaźnik SSD (który wyraża odległość od miejsca wniknięcia do zewnętrznego obszaru ROI) jest mniejszy niż 100 cm, patrz Rysunek 1. W tym przykładzie rzeczywisty wskaźnik SSD w planie terapii wynosi 80 cm. Wszystkie wyświetlane wartości są prawidłowe, poza wartością zgłoszonego wskaźnika SSD na liście wiązki.

- Dawka jest obliczana na podstawie planu ze wskaźnikiem SSD 80 cm.
- Zgłoszony wskaźnik SSD w wyeksportowanym planie radioterapii / planie radioterapii jonowej oraz w raporcie z planu wynosi 100 cm.

- Jeśli pacjent będzie leczony z zastosowaniem wskaźnika SSD równego 100 cm, dostarczona dawka będzie różnić się od obliczonej w RayStation/RayPlan.

**Rysunek 1.** Pacjent względem źródła promieniowania. W tym przykładzie zgłoszony wskaźnik SSD wyświetlany w RayStation/RayPlan wynosi 100 cm, podczas gdy wskaźnik SSD w planie wynosi 80 cm.

- Jeśli zgłoszony wskaźnik SSD zostanie użyty do ułożenia pacjenta lub realizacji innych zadań mających krytyczne znaczenie dla bezpieczeństwa, za pomocą narzędzia Measure należy zmierzyć odległość w widoku pacjenta w celu upewnienia się, czy wartość zgłoszonego wskaźnika SSD jest prawidłowa.
- Jeśli wartość zgłoszonego wskaźnika SSD okaże się nieprawidłowa, można wprowadzić niewielkie zmiany izocentrum, kątów wiązki lub geometrii obszaru ROI, którego dotyczy problem, aby uzyskać prawidłową wartość.
- Należy poinformować personel zajmujący się planowaniem i wszystkich użytkowników o tym obejściu.
- Należy sprawdzić swój produkt i zidentyfikować wszystkie zainstalowane jednostki w wymienionym powyżej numerem (numerami) wersji oprogramowania.
- **Proszę potwierdzić przeczytanie i zrozumienie niniejszego powiadomienia, odpowiadając na wiadomość e-mail z powiadomieniem.**

Opisany problem zostanie rozwiązany w następnej wersji oprogramowania RayStation/RayPlan, której premiera rynkowa jest zaplanowana na kwiecień 2024 r. (w przypadku niektórych rynków data wprowadzenia na rynek jest uzależniona od uzyskania pozwolenia na dopuszczenie do obrotu). Jeśli użytkownicy zamierzają w dalszym ciągu korzystać z wersji RayStation/RayPlan których dotyczy niniejsze uwagi, wówczas wszyscy użytkownicy muszą pamiętać o treści niniejszych uwag. Alternatywnym rozwiązaniem jest uaktualnienie do nowej wersji, gdy stanie się ona dostępna do użytku klinicznego.
