Powiadomienie dotyczące bezpieczeństwa wyrobu medycznego

Nazwa wyrobu: Trzpień śródszpikowy DePuy Specialist 2 (SP IM)

Identyfikator FSCA: DVA-107305-HHE

Data: luty 2013 r.

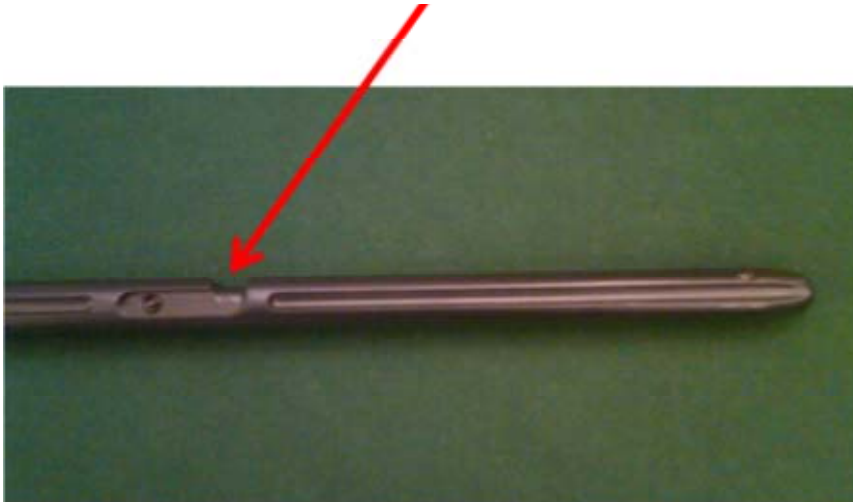
Załącznik B: Zdjęcie trzpienia śródszpikowego SP2 oraz potencjalne miejsce uszkodzenia

Informacje ogólne: Firma DePuy zidentyfikowała możliwość uszkodzenia trzpienia SP2 ze względu na zmęczenie materiału w przypadku zastosowania nadmiernej siły nacisku na końcu trzpienia. Na końcu trzpienia znajduje się głęboki rowek w kształcie litery J, umożliwiający zablokowanie tulei we właściwej pozycji w przypadku stosowania w zabiegach rewizyjnych (patrz Załącznik B). Właśnie na końcu tego rowka może dojść do uszkodzenia. Firma DePuy otrzymała 9 reklamacji od 2008 roku dotyczących uszkodzenia końcówki, z których 8 dotyczyło pozostawienia końcówki w ciele pacjenta.

miejsce uszkodzenia

1. Należy unikać stosowania nadmiernej siły w celu wprowadzenia trzpienia do kanału śródszpikowego. W przypadku gdy konieczna jest znaczna siła w celu wprowadzenia trzpienia, kanał w kości udowej może być nadmiernie wygięty lub otwór w części dystalnej może być zbyt ciasny w celu umieszczenia trzpienia w kanale. W takim przypadku odpowiednie może być zastosowanie krótszego trzpienia śródszpikowego. Powiększenie otworu w części dystalnej może być również pomocne.

2. Kończówka trzpienia jest znacznie mocniejsza w przypadku, gdy szczelina tulei jest skrócona. Można to osiągnąć upewniając się, że szczelina na uchwycie (punkt orientacyjny do zablokowania trzpienia z uchwytem) jest skierowana przyśrodkowo w przypadku wprowadzania trzpienia w prawym stawie kolanowym, lub bocznie, w przypadku wprowadzania trzpienia w lewym stawie kolanowym.

3. Nie należy stosować trzpienia jako młotka ortopedycznego w celu usunięcia prawidłowego połączenia SP2 wyrobu do lokalizacji dystalnej części kości udowej. Może to prowadzić do koncentracji naprężeń w końcówce trzpienia. W przypadku gdy gwoździe są dobrze umocowane w dystalnej części kości udowej, do usunięcia gwoździ należy wykorzystać szczypce.

4. Nie należy wykorzystywać trzpienia jako dystraktora kości udowej w celu rozsunęcia kości udowej od kości piszczelowej. Zamiast tego należy zastosować hak do kości lub retraktor w kształcie litery U.

5. Należy regularnie kontrolować stan trzpienia. Należy zwrócić wszystkie trzpienie wykazujące ślady pęknięć w obrębie dystalnej części końcówki w pobliżu rowka tulei.
