**PILNE ZAWIADOMIENIE DOTYCZĄCE
BEZPIECZEŃSTWA
CAŁA RODZINA POMP INFUZYJNYCH PLUM™ A+
FIRMY HOSPIRA
Przepona zabezpieczenia płynu**

Rodzina pomp infuzyjnych Plum A+

Q.FA.EMEA.2013.001

**Złamany kolec ciśnieniowego czujnika niedrożności
dystalnej części przewodu**

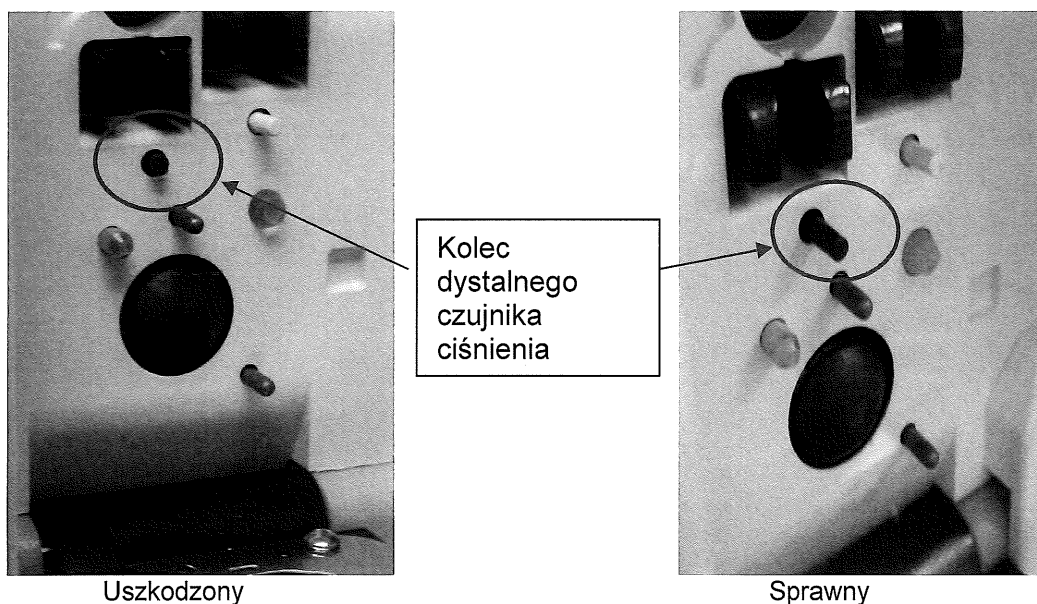
Firma Hospira Inc. wydaje niniejsze zawiadomienie dotyczące bezpieczeństwa, aby poinformować Państwa o możliwości złamania kolca czujnika ciśnieniowego części dystalnej przewodu w systemach infuzyjnych Plum A+.

Firma Hospira Inc. stwierdziła, że zasadniczą przyczyną tej usterki jest nieodpowiednie umieszczanie kasety w komorze pompy przeznaczonym na kasetę. Czujnik dystalny ciśnienia dokonuje pomiaru ciśnienia w obrębie części dystalnej zestawu do podawania i informuje o częściowej lub całkowitej niedrożności części dystalnej przewodu. Obecność tej usterki można stwierdzić wyłącznie poprzez kontrolę wzrokową urządzenia lub przeprowadzenie testu potwierdzającego sprawność (PVT) testu niedrożności dystalnego odcinka przewodu.

Złamany kolec ciśnieniowy części dystalnej przewodu może przyczyniać się do nieprawidłowych odczytów wartości ciśnień w części dystalnej przewodu, uniemożliwiać wykrywanie niedrożności części dystalnej przewodu i/lub wykrywanie uszkodzeń kasety. Zdarzenia te mogą spowodować opóźnienie/przerwanie leczenia, przedawkowanie lub podanie zbyt małej dawki leku, które mogą w najgorszym wypadku stać się przyczyną poważnego uszczerbku na zdrowiu lub zgonu pacjenta.

- Odłączyć drzwiczki kasety od zespołu rączki, naciskając na zapadkę otwierającą drzwiczki, i otworzyć je na pełną szerokość.
- Sprawdzić wzrokowo kolec dystalnego czujnika ciśnienia pod kątem jakichkolwiek uszkodzeń. Patrz ilustracja poniżej

Uszkodzony

Sprawny

Oprócz kontroli wzrokowej, w celu ustalenia, czy dystalny czujnik ciśnienia jest sprawny, można przeprowadzić test potwierdzający sprawność (PVT) testu niedrożności dystalnego odcinka przewodu opisany w Rozdziale 5 Instrukcji obsługi technicznej (430-95552-005, Wer. 03/10).

Jeśli stwierdzą Państwo złamanie kolca dystalnego czujnika ciśnienia, należy zaprzestać użytkowania urządzenia i skontaktować się z miejscowym biurem firmy Hospira w celu zgłoszenia usterki.
