Pilne zawiadomienie dotyczące bezpieczeństwa

Zestawy elektrod do głębokiej stymulacji mózgu (DBS™) Modele 3387, 3387S, 3389, 3389S, 3391, 3391S

Potencjalne uszkodzenie przewodu związane z osłoną przewodu: zmienione instrukcje

Znak w firmie Medtronic: FA565

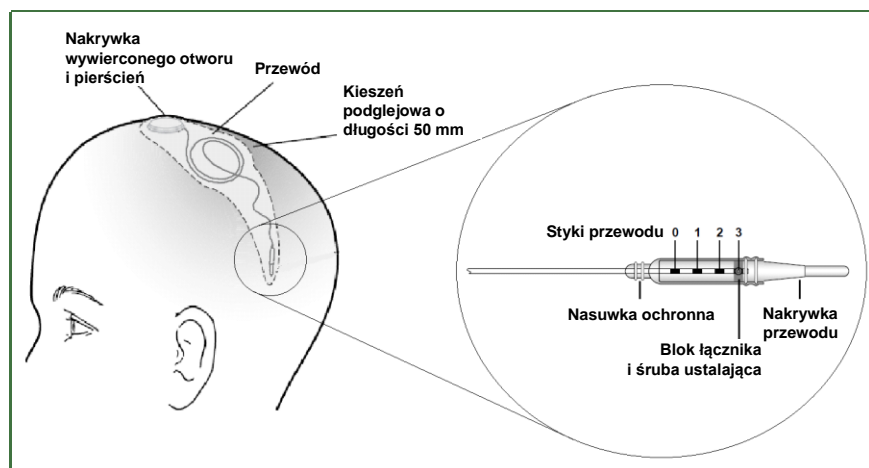
Firma Medtronic otrzymała doniesienia o uszkodzeniu przewodów elektrody do DBS na zakończeniu z łącznikiem, na które nakładana jest osłona. Końcówka przewodu z łącznikiem jest tym końcem przewodu, który łączony jest z przedłużaczem. Przykręcanie lub odkręcanie śruby ustalającej może spowodować skręcenie się bloku łącznika śruby ustalającej, a przez to uszkodzenie końca dystalnego przewodu z łącznikiem. Jeśli do tego dojdzie, uszkodzenie wystąpi najprawdopodobniej na styku nr 3 przewodu, co może wpłynąć na styk nr 3 elektrody.

W zależności od stopnia uszkodzenia przewodu i potrzeby korzystania z elektrody nr 3, warunkiem zapewnienia optymalnej terapii może być dokonanie wymiany elektrody. Uszkodzenie przewodu spowodowane skręceniem się bloku łącznika śruby ustalającej zostało zgłoszone w 0,25% dystrybuowanych elektrod. Jednak zakres jest niższy niż rzeczywisty

W sytuacji braku obaw dotyczących potencjalnego uszkodzenia elektrody u dotychczasowych pacjentów, żadne dodatkowe działania nie są wymagane. Firma Medtronic opracowuje środki korekcyjne w celu obniżenia występowalności skręcenia bloku łącznika śruby ustalającej mogącego uszkadzać przewód. Do chwili wdrożenia tych środków należy postępować zgodnie ze zmodyfikowanymi instrukcjami zamieszczonymi poniżej.
