****** WAŻNE DZIAŁANIE KORYGUJĄCE U ODBIORCÓW ******

Odp.: Oprogramowanie Volcano s5/s5i™ Family w wersji 3.2.1/3.2.2

30 sierpień 2012

**DWA POTENCJALNE BŁĘDY OPROGRAMOWANIA
MAJĄCE WPŁYW NA CEWNIKI ELEKTRONICZNE I MECHANICZNE:
TYMCZASOWA PROCEDURA UNIKANIA BŁĘDÓW W OCZEKIWANIU NA POPRAWKĘ DO
OPROGRAMOWANIA**

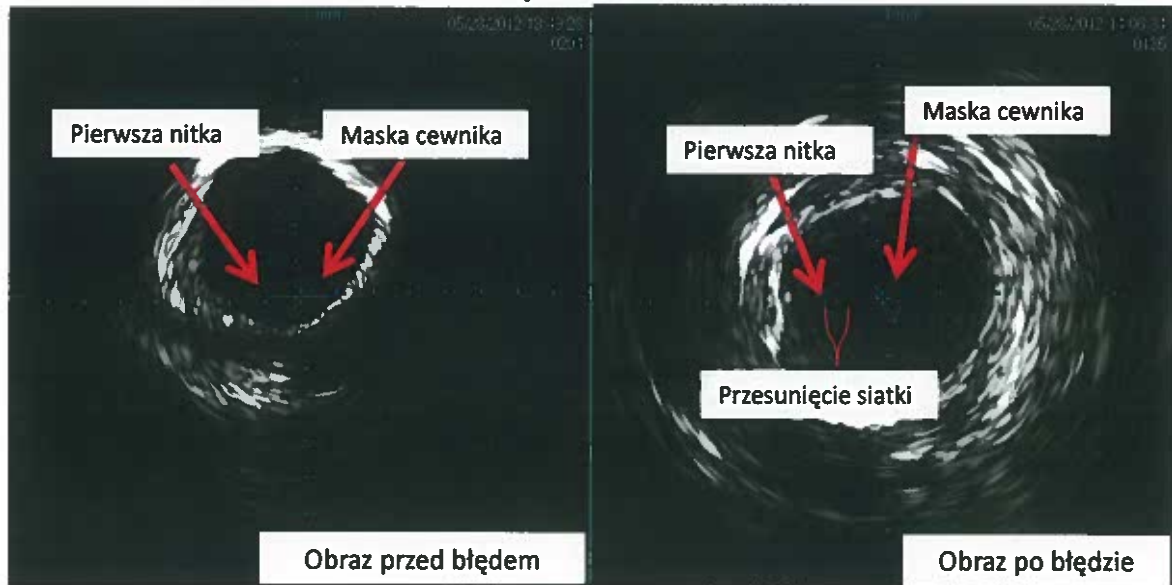
Rysunek 2

Wspomniany błąd można łatwo wykryć, zwracając uwagę na następujące wskazówki wizualne. Zapoznaj się z Rysunkiem 2, który przedstawia prosty sposób na wykrycie problemu.

- Ustawienie siatki nitki zmienia się z wybranego pola widzenia do standardowego (domyślnego).
- Nitki w centralnej części widoku nie są ustawione równo w stosunku do krawędzi maski cewnika.

W przypadku wystąpienia błędów nie można poprawić pobranych obrazów w funkcjach Pętla wideo i Pojedyncza klatka. Nieprawidłowe Pętle wideo i Pojedyncze klatki można wykryć, sprawdzając, czy pierwsze nitki są równo ustawione w stosunku do krawędzi maski cewnika (patrz Rysunek 2).

Jeśli średnica pola widzenia nie zostanie zmieniona ze standardowego (domyślnego) ustawienia 10 mm, błąd nie wystąpi. W razie możliwości, do czasu wprowadzenia poprawki do oprogramowania, należy używać wyłącznie normalnego (domyślnego) pola widzenia.

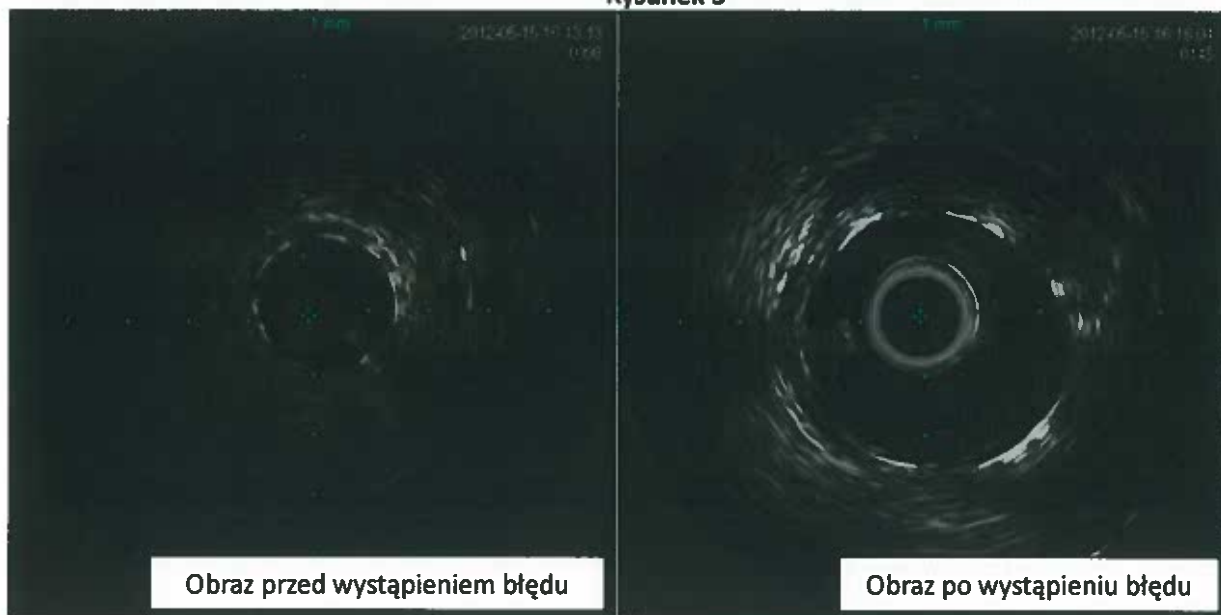
Rysunek 3

Wspomniany błąd można łatwo wykryć, zwracając uwagę na jedną lub wszystkie następujące wskazówki wizualne. Zapoznaj się z Rysunkiem 3, który przedstawia prosty sposób na wykrycie problemu.

- Obraz jest znacznie jaśniejszy, niż w przypadku poprzednich zapisów. Obrazu nie można zmodyfikować poprzez dostosowanie wzmocnienia.
- Maski cewnika (środek widoku tomograficznego) będzie powiększona o 1,5 raza i będzie miała nienaturalny wygląd (tzn. brak plamki krwi).
- Obraz wygląda na powiększony. Im większa średnica pola widzenia ponad 10 mm, tym jest to wyraźniej widoczne.
- Zresetowanie urządzenia PIMr spowoduje wyłączenie i włączenie wskaźników LED. Dla użytkowników obsługujących urządzenie PIMr jest to wyraźna wskazówka, że urządzenie zostało zresetowane.

Poniższe obrazy uzyskano w tym samym miejscu naczynia; prawidłowy obraz oznaczony jako „Obraz przed wystąpieniem błędu” znajduje się po lewej stronie, a obraz nieprawidłowy oznaczony jako „Obraz po wystąpieniu błędu” po prawej stronie.

W przypadku wystąpienia błędów nie można poprawić pobranych obrazów w funkcjach Pętla wideo i Pojedyncza klatka. Nieprawidłowe Pętle wideo i Pojedyncze klatki można wykryć, sprawdzając, czy obecne są białe pierścienie, jak pokazano na Rysunku 3 po prawej stronie.

Jeśli średnica pola widzenia nie zostanie zmieniona ze standardowego, domyślnego ustawienia 8 mm, błąd nie wystąpi. W razie możliwości, do czasu wprowadzenia poprawki do oprogramowania, należy używać wyłącznie pola widzenia 8 mm.

Jeśli zmiana pola widzenia jest konieczna i wykryto błąd (wykrywanie błędu opisano w części poniżej), należy odłączyć urządzenie PIMr, podłączyć je ponownie i jeszcze raz pobrać obraz. Zgodnie z zaleceniami w instrukcji obsługi, porównaj pomiary z wynikami uzyskanymi za pomocą angiografii.
