**KOMUNIKAT DOTYCZĄCY BEZPIECZEŃSTWA PRODUKTU
HEMOSIL PT-FIBRINOGEN HS PLUS, NUMER KATALOGOWY 0008469810,
PARTIE WYPRODUKOWANE DO CZERWCA 2014 ROKU**

21 listopad 2014,

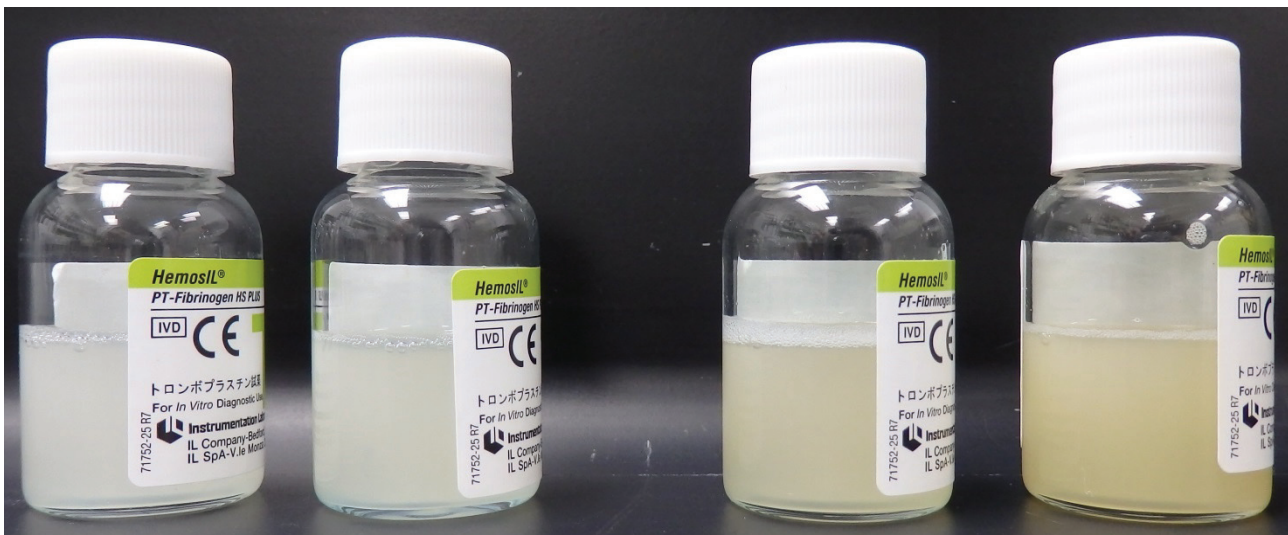
W szczególności niektóre fiołki z tych wcześniejszych partii po dodaniu wody mają kolor żółty/brązowy (kolor żółty lub ciemniejszy) zamiast normalnego koloru białego lub złamanej bieli. Zaobserwowano, że fiołki o takim żółtym/brązowym kolorze powodują wydłużenie czasu krzepnięcia protrombiny (PT), co zostało omówione na następnej stronie. Poniżej przedstawiamy listę sprzedanych na całym świecie nieprzeterminowanych partii, w których mogą znajdować się próbki dotknięte tym problemem:

Problem ten wynika z wyższego poziomu wilgotności resztkowej w niektórych fiolkach, co powoduje kolor żółty/brazowy po dodaniu wody i skutkuje wydłużeniem czasu krzepnięcia PT.

Zaobserwowano, że fiolki o takim żółtym/brazowym kolorze powodują wydłużenie czasu krzepnięcia protrombiny, a w kilkunastu przypadkach kontroli zgłoszono, że wykroczyły one poza określony zakres.

WAŻNE: Jeżeli wadliwa fiołka zostanie użyta na próbie pacjentów, może pojawić się znaczące przesunięcie INR powyżej 10%, co potencjalnie może zmienić leczenie.

- Proszę stosować tylko te fiolki, które po dodaniu wody mają kolor biały lub złamanej bieli.
- Na poniższym zdjęciu widać przykłady fiolek dobrych i wadliwych po dodaniu wody:

Fiolki dobre (kolor biały)

Fiolki wadliwe (kolor żółty)

- Jeżeli zaobserwują Państwo kolor żółty/brazowy pod dodaniu wody, **takiej fiolki nie należy stosować. Proszę ją wyrzucić i dodać wodę do innej fiolki.**

UWAGA: Żółty/brazowy kolor jest widoczny po dodaniu wody a nie w przypadku liofilizowanego proszku.

PODJĘTE DZIAŁANIE NAPRAWCZE: Działania naprawcze podjęto począwszy od partii nr N0640734 (czerwiec 2014), by zapobiec kolejnym przypadkom nadmiernej wilgoci we fiolkach produktu HemosIL PT-Fibrinogen HS PLUS, PN 0008469810.
