Rozwiązywanie problemów związanych z podawaniem slajdów

Kody błędów związane z podawaniem slajdów

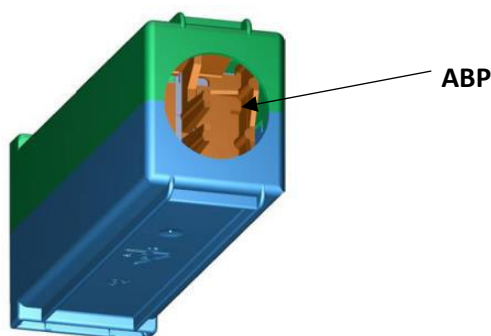
1. Wyjąć wadliwą kasetę z podajnika. Mogą wystąpić następujące sytuacje:

- Brak widocznych slajdów w okienku podajnika w górnej części kasety.
- Przekrzywiony stos slajdów lub płytka ABP.
- Ograniczenie ruchu slajdów lub płytki ABP w kasecie.

- a. Trzymać kasetę w pozycji pionowej.
- b. Delikatnie nacisnąć płytkę ABP znajdującą się na dnie kasety (patrz rysunek poniżej).

c. Delikatnie naciskać do momentu, kiedy stos slajdów będzie widoczny w okienku w górnej części kasety. W momencie wprawienia w ruch plastikowych ząbków przez płytkę ABP słyszalne będzie delikatne kliknięcie.

3. Ponownie umieścić kasetę w aparacie

- Jeżeli ponownie wyświetli się komunikat błędu w odniesieniu do tej samej kasety, należy ją wymienić na nową.
- Wpisać zużyte kasety na jednym formularzu wymiany, a następnie przesać go do firmy DiaSorin w celu wymiany wadliwych produktów.
