PILNE zawiadomienie dotyczące bezpieczeństwa**Systemy Multiva 1.5T:**

Problem dotyczący mocowania podstawy stołu pacjenta do podłogi mogący spowodować przewrócenie się stołu

21 kwietnia 2024 r.

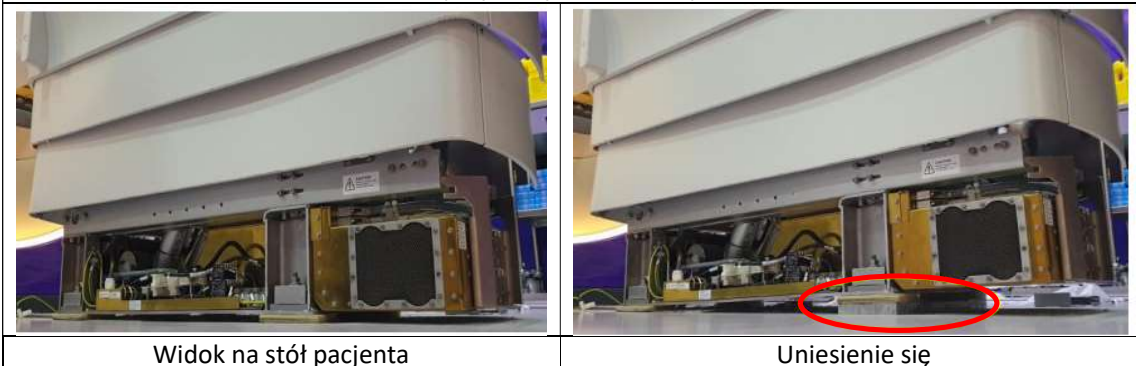
Podstawy stołów pacjenta systemów MR mogły zostać przymocowane do podłogi w sposób niespełniający wymagań firmy Philips. Może to sprawić, że stół pacjenta będzie niestabilny, co stwarza ryzyko przewrócenia się stołu (patrz ilustracja 1). W pewnych sytuacjach ruch ten może prowadzić do niezamierzonych obrażeń u pacjenta i/lub operatora.

Ilustracja 1: przykładowa podstawa stołu pacjenta. Na ilustracji po prawej stronie widać, że stół pacjenta jest uniesiony.

- D. W przypadku niespodziewanego ruchu stołu i/lub jeśli stół stanie się niestabilny (pojawi się ruch wynikający z poluzowania mocowania systemu do podłogi), należy natychmiast zaprzestać używania i skontaktować się z przedstawicielem serwisu firmy Philips w celu uzyskania tymczasowego wsparcia.

Przedstawiciel firmy Philips skontaktuje się z Państwem, aby zaplanować wizytę inżyniera serwisu w Państwa placówce w celu przeprowadzenia kontroli stabilności stołu pacjenta. (Nr akcji naprawczej FCO 78100581).

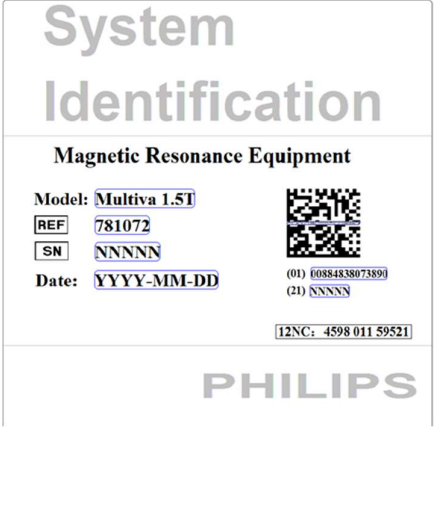
Ilustracja 2. Przykładowa etykieta systemu
Systemy Multiva 1.5T

Systemy, których może dotyczyć problem, można rozpoznać na podstawie nazwy modelu i numeru referencyjnego (REF). Nazwa modelu i numer referencyjny znajdują się na etykiecie systemu w miejscach oznaczonych czerwonymi prostokątami na ilustracji 2.

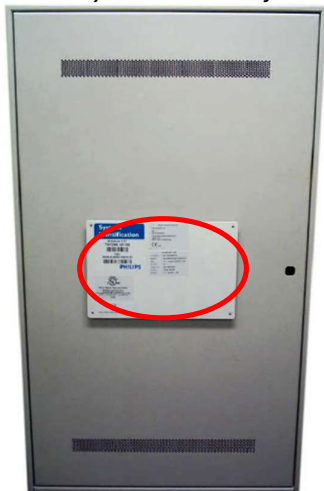
Ilustracja 3: Przednie drzwiczki głównej skrzynki rozdzielczej

1. Wejść do pomieszczenia technicznego.
2. Zlokalizować główną skrzynkę rozdzielczą (gMDU) i szafkę modułu chłodzenia płynem (LCC)
3. Etykieta systemu znajduje się na przednich drzwiczkach głównej skrzynki rozdzielczej (patrz ilustracja 3) lub szafki modułu chłodzenia płynem (patrz ilustracja 4).
4. Zlokalizować numer seryjny na etykiecie systemu (patrz ilustracja 5).
