Pilna notatka bezpieczeństwa

Korekta produktu

Data wydania 8 grudnia 2017 r.

Nazwa produktu	Nr kat.	Niepowtarzalny kod identyfikacyjny wyrobu (UDI)
ARCHITECT c4000 Cuvette Segment	02P75-01	Nie dotyczy
ARCHITECT c8000 Cuvette Segment	01G46-01	Nie dotyczy
ARCHITECT c16000 Cuvette Segment	09D32-05	Nie dotyczy

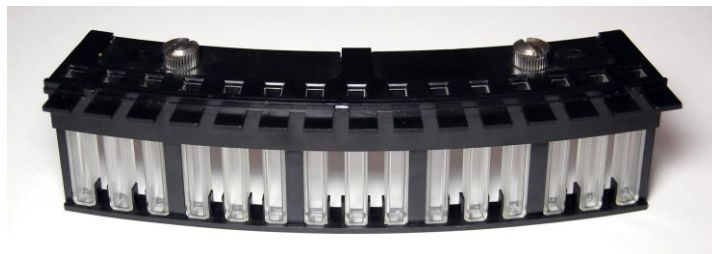
segment z kuwetami do analizatora c4000

Na poniższych ilustracjach przedstawiono przykładowe prawidłowe, nieuszkodzone segmenty z kuwetami:
