WAŻNA NOTATKA DORADCZA DOT. WYROBU MEDYCZNEGO

System HeartMate 3™ do Wspomagania Pracy Lewej Komory Nr katalogowy 106524INT – Zestaw LVAS, HM 3 105581INT – Zapakowany moduł Odpływ, HM3(INT)

18 maja 2017 r.

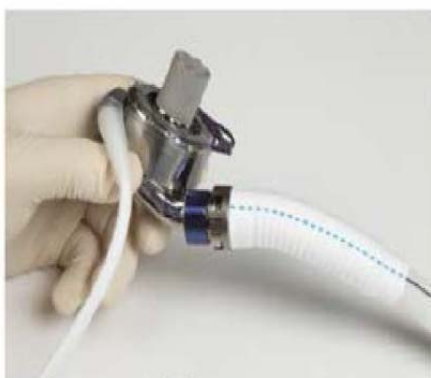
Rycina 2

Correct: Fully Connected

W pełni podłączone

- W przypadku pacjentów, u których już wszczepiono urządzenie HM3 LVAS, prosimy przeanalizować aktualne zdjęcie RTG w celu upewnienia się, że końcówka OGBR jest w pełni i równomiernie zamocowana do ramienia odpływowego. Jeśli zdjęcia ramienia odpływowego i giętkiej końcówki zabezpieczającej nie są dostępne, prosimy zrobić zdjęcia na następnej wizycie pacjenta i przeanalizować je w celu upewnienia się, że końcówka OGBR jest właściwie zamocowana.

- W przypadku pacjentów z nowo wszczepianymi urządzeniami, prosimy wykonać zdjęcie RTG dzień po implantacji i przeanalizować je w celu upewnienia się, że końcówka OGBR jest w pełni i równomiernie zamocowana.

Prosimy sięgnąć do Ryciny 1 i Ryciny 2 w Załączniku A w celu zapoznania się z ostrzeżeniem zawartym w Instrukcji Użycia urządzenia HM3 LVAS i zdjęciami połączeń giętkiej końcówki zabezpieczającej.

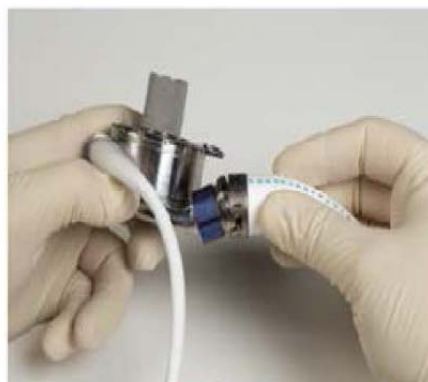
Incorrect: Not Fully Connected

Nie w pełni podłączone

Brak pełnego i równomiernego podłączenia końcówki OGBR może nie wiązać się z występowaniem żadnych objawów, jednak istnieje możliwość: (1) zagięcia ramienia odpływowego, prowadzącego do stanu niskiego przepływu, co może skutkować wystąpieniem objawów niewydolności serca i reoperacją lub (2) mechanicznego zużycia ramienia odpływowego, prowadząc do krwawienia do worka osierdziowego, co potencjalnie może spowodować upośledzenie czynności hemodynamicznej serca i wymagać operacji w trybie ratunkowym.

- W przypadku zidentyfikowania odłączonej końcówki OGBR podczas analizy zdjęcia RTG, lekarze powinni określać zalecenia w zakresie opieki nad pacjentem w oparciu o każdy indywidualny przypadek kliniczny. Poza tym należy dokonać przeglądu przypadku ze swoim specjalistą ds. klinicznych firmy Abbott w celu złożenia reklamacji w ramach standardowego procesu składania reklamacji.
