## PILNE – Notatka Bezpieczeństwa

### Asystent Jazdy IndiGo dla łóżek firmy Arjo

<b>Data:</b>	2021-May-DD
<b>Opis zagadnienia:</b>	Potencjalna awaria okablowania IndiGo
<b>Produkty objęte notatką:</b>	Łóżka medyczne firmy Arjo z zainstalowanym modulem IndiGo
<b>Rozwiązanie :</b>	Dostosowanie produktu przez serwis Arjo
<b>Notatka Bezpieczeństwa :</b>	FSN-POZ-001-2021
<b>Ilość stron :</b>	3 & Formularz Odpowiedzi Klienta
<b>numer rejestracyjny producenta w bazie EUDAMED:</b>	SE-MF-000000696

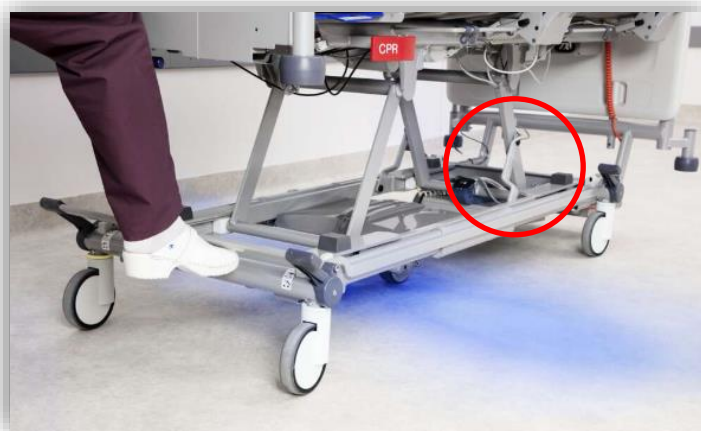
W efekcie stałego monitorowania informacji od klientów zaobserwowaliśmy, że przewód zasilania Indigo może ulec z czasem zużyciu, co może doprowadzić do jego uszkodzenia.

Firma Arjo otrzymała pewną nieznaczną ilość raportów na temat owej awarii jednak bez zgłoszenia konsekwencji zdrowotnych dla opiekuna lub pacjenta. Prawdopodobieństwo wystąpienia urazu jest mało prawdopodobne. W ekstremalnych przypadkach, nasze śledztwo przewidziało odległe prawdopodobieństwo transmisji prądu z okablowania Indigo poprzez pewne metalowe elementy ramy łóżka, które w najgorszym przypadku może skutkować porażeniem prądem.

*Lokalizacja okablowania IndiGo*

1. Prosimy aby Państwo uważnie obejrzyli stan okablowania IndiGo. Należy sprawdzić czy są widoczne jakiegokolwiek widoczne uszkodzenia przewodu – jeżeli widać jakiegokolwiek uszkodzenia przewodu należy wyłączyć łóżko z użycia do czasu wizyty serwisu Arjo.

2. Zgodnie z ostrzeżeniami zawartymi w Instrukcji Obsługi załączonej do produktu, należy odłączyć łóżko od zasilania przed przystąpieniem do czyszczenia lub konserwacji.
3. Niniejszą Notatkę Bezpieczeństwa należy przekazać do wszystkich opiekunów i użytkowników łóżek z Indigo, którzy powinni zostać powiadomieni o niniejszej notatce oraz udostępnić wszystkie Państwa urządzenia serwisowi Arjo do bezpłatnej korekcji.
4. Prosimy o wypełnienie i podpisanie załączonego Formularza Odpowiedzi Klienta oraz jego odesłanie do Arjo na wskazany w formularzu adres. Po jego otrzymaniu przedstawiciel firmy Arjo skontaktuje się z Państwem w celu umówienia bezpłatnej wizyty serwisowej aby wyeliminować ryzyko wystąpienia wyżej opisanej awarii.
