Pilna Notatka Bezpieczeństwa

Opis problemu Firma Baxter Healthcare stwierdziła, że w niektórych urządzeniach PrisMax z czasem mogą występować pęknięcia bieżni pompy krwi (patrz rysunek 1). Pęknięcia są spowodowane zmianą grubości materiału w tym konkretnym obszarze panelu przedniego. Aby zapewnić wysoką jakość i uniknąć problemów z panelem przednim, które mogą wystąpić z czasem, panel przedni zostanie wymieniony we wszystkich potencjalnie dotkniętych tym problemem urządzeniach wymienionych w poniższej tabeli.

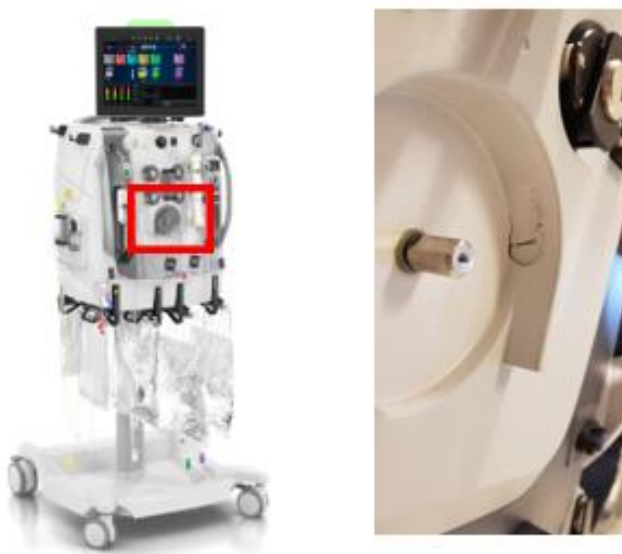
Rysunek 1: Zdjęcia urządzenia PrisMax i pęknięć bieżni pompy krwi

Pęknięcie bieżni pompy krwi może spowodować niedostateczne przyleganie (dopasowanie) pompy krwi. Jeśli nastąpi to przed zabiegiem, urządzenie nie przejdzie już testu wstępnego. Jeśli wystąpi podczas zabiegu, zabieg zostanie przerwany. Urządzenie, w którym wystąpi taka awaria nie będzie zdadne do użycia, dopóki nie zostanie zakończona naprawa przeprowadzona przez serwis firmy Baxter.

1. Operatorzy mogą nadal bezpiecznie korzystać z urządzeń, których dotyczy problem i które nie mają uszkodzonej bieżni pompy krwi. Jeśli w wyniku tego problemu urządzenie nie działa zgodnie z przeznaczeniem, użytkownik zostanie ostrzeżony przez alarm T0850, alarm T0525 lub alarm T0602.

2. Lokalny przedstawiciel serwisu firmy Baxter skontaktuje się z Państwa placówką w celu ustalenia planu działań naprawczych i zaplanowania naprawy urządzenia. W razie potrzeby zostaną Państwu wypożyczone urządzenia zastępcze. Jeśli wystąpi alarm, prosimy o kontakt z serwisem technicznym Baxter (tel. +48 22 488 38 09).
