PILNE POWIADOMIENIE DOTYCZĄCE BEZPIECZEŃSTWA PRACY URZĄDZEŃ

Nazwa produktu:	Zawór bezigłowy Alaris® SmartSite®
Modele:	2000E7D
Numery partii:	Różne partie produktów wykonanych z poliwęglanu
Identyfikator FSCA:	RA-2014-01-01
Data:	luty 2014
Typ działania:	Wycofanie i zniszczenie wadliwych produktów

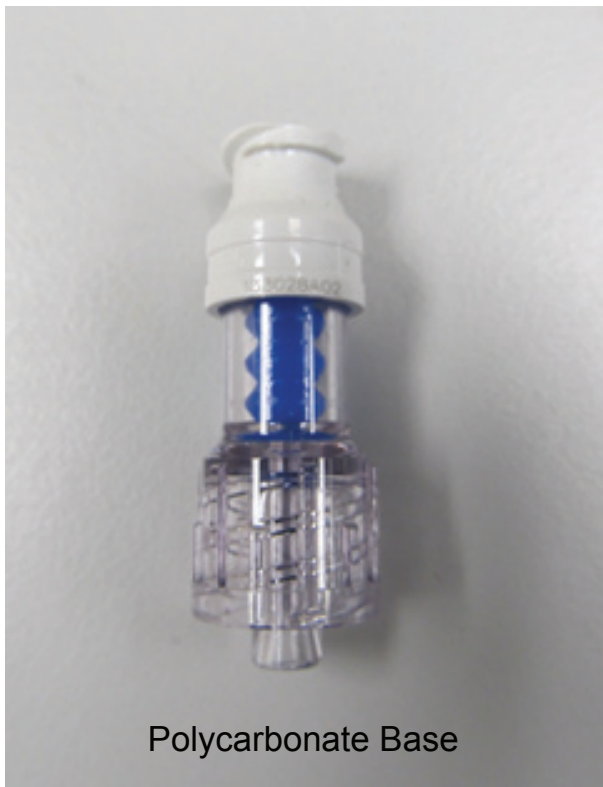
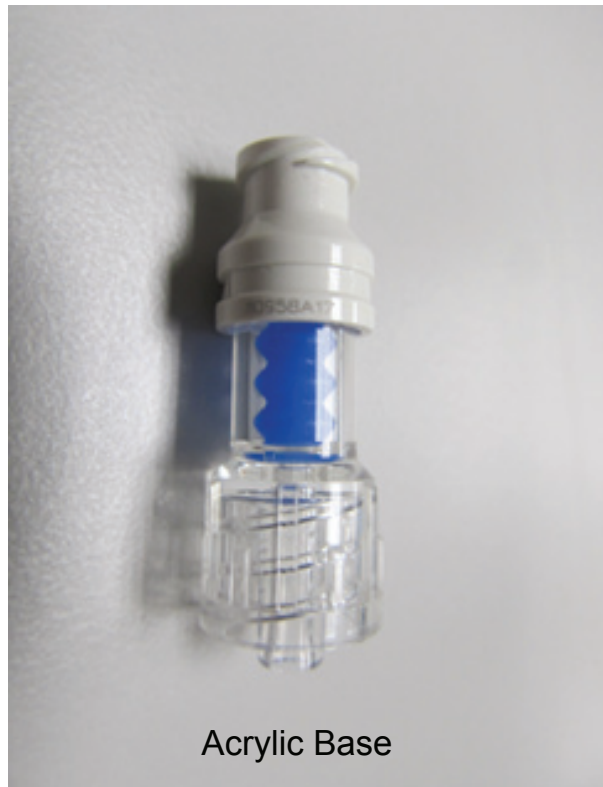
Przyczyna opisanych nieprawidłowości nadal jest badana. Wstępna analiza wykazała, że w przypadku zaworów SmartSite wykonanych z poliwęglanu mogą występować nieprawidłowości dotyczące zgodności z męskimi złączami typu luer lub gwintowaną obudową podczas podłączania do żeńskich złączy typu luer.

Nieprawidłowości te nie występują w przypadku zaworów SmartSite wykonanych z akrylu i niniejsze zawiadomienie ich nie dotyczy. Podstawa wykonana z poliwęglanu wyraźnie różni się od podstawy wykonanej z akrylu barwą. Poliwęglan ma barwę niebieskoszara, natomiast akryl jest bezbarwny. Różnice te przedstawiono na zdjęciach poniżej.

Aby wycofać z użycia i zniszczyć produkt potencjalnie wadliwy, należy postępować zgodnie z poniższymi instrukcjami:

Krok	Działanie						
1	Sprawdzić, czy na wyposażeniu placówki znajdują się egzemplarze modelu 2000E7D pochodzące z wadliwych partii. (Numery partii wymieniono w załączniku 1).

<table><tr> <th>Jeżeli...</th> <th>wówczas należy...</th> </tr><tr> <td>znaleziono produkty oznaczone numerami wadliwych partii</td> <td> <ul style="list-style-type: none"> wypełnić części A i C załącznika 1; zniszczyć wadliwy sprzęt, postępując zgodnie z protokołem szpitalnym. </td> </tr></table>
