Drägerwerk AG & Co. KGaA, 23542 Lubeka

Ważny komunikat dotyczący bezpieczeństwa!!!

Możliwe połączenie rur oddechowych na krótko

Dotyczy wyłącznie układów oddechowych podanych w załączonym wykazie

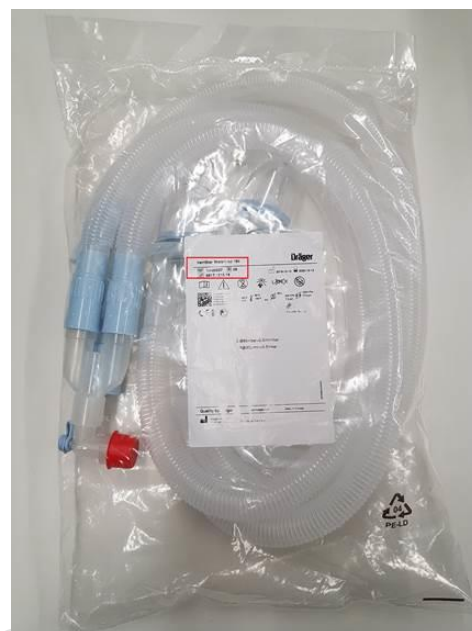
umieszczenie numeru katalogowego

Zgodnie z naszymi ustaleniami, nie jest wykluczone, iż układy oddechowe, których dotyczy postępowanie, tzn. układy które na etapie produkcji mogły zostać wstępnie niewłaściwie zmontowane, zostały dostarczone Państwu w ciągu dwóch ostatnich lat. Do niniejszego komunikatu dołączamy wykaz numerów katalogowych produktów, których może dotyczyć problem. Numery katalogowe układów oddechowych można znaleźć na ich opakowaniach (zob. zdjęcie).

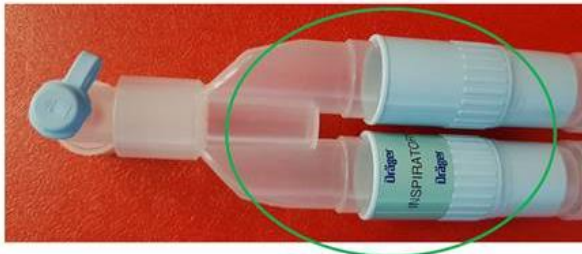
PRAWIDŁOWE

Zdjęcia przedstawiają prawidłowe „otwarte końce” i nieprawidłowe „otwarte końce” (wskazówki dot. kontroli):

Numery katalogowe: MP00337, MP00372, MP02720, MP02721, MP00334, MP00361, MP00362, MP00371, MP00374, MP00375, MP01682.

Przed każdym użyciem oraz po każdym chwilowym odłączeniu należy sprawdzić czy układ oddechowy jest zmontowany w taki sposób, iż króćce wdechowy i wydechowy respiratora lub aparatu do znieczulania są połączone z łącznikiem Y.

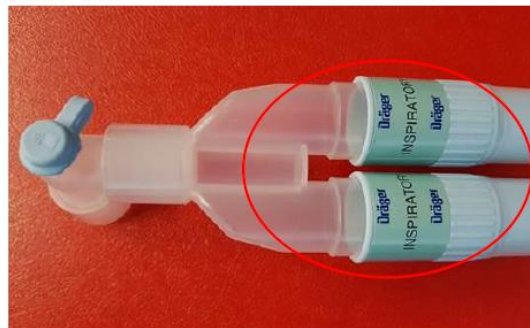
NIEPRAWIDŁOWE

Prawidłowa instalacja układu oddechowego została zilustrowana w Instrukcji Obsługi nie tylko układów oddechowych, lecz także aparatów do znieczulania i respiratorów. Połączenie z urządzeniem należy sprawdzić przed użyciem. Łatwo stwierdzić czy układ oddechowy został wstępnie zmontowany we właściwy sposób, układ podłączony błędnie nie będzie stanowił jednego spójnego układu rurowego, lecz dwa oddzielne podsystemy.
