PILNA NOTATKA KORYGUJĄCA DOTYCZĄCA BEZPIECZEŃSTWA (ang. URGENT FIELD SAFETY CORRECTIVE NOTICE)

**GETINGE ED-FLOW, automatyczna myjnia do endoskopów (AER)
Działanie terenowe CAPA 657027**

| Problem z produktem: | Problem z dozowaniem dotyczący ED-FLOW, CAPA 657027 |
| Produkt, którego dotyczy niniejsza notatka: | Getinge ED-FLOW AER oraz ED-FLOW SD AER |

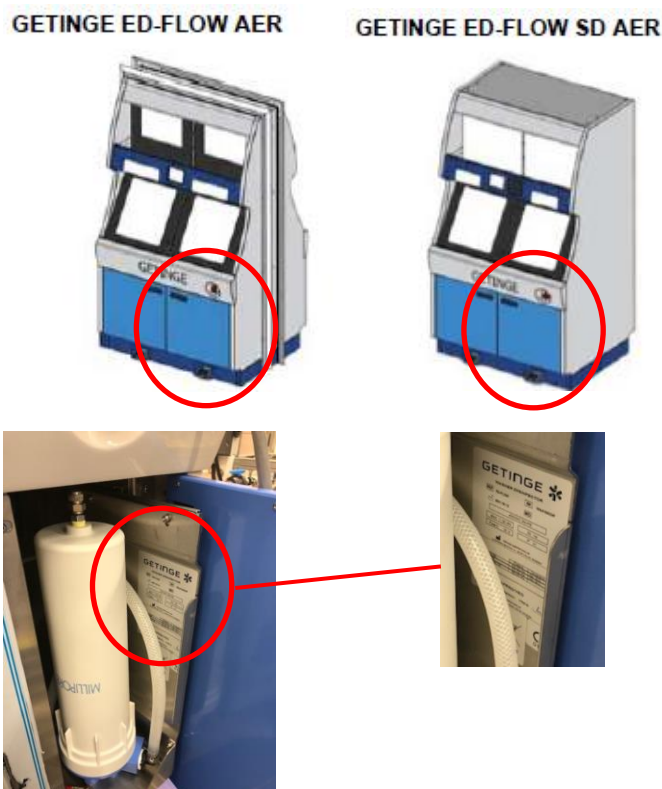
1. Sprawdzić numer seryjny urządzenia ED-FLOW AER. Numer seryjny powinien odpowiadać numerowi seryjnemu na formularzu odpowiedzi klienta (Załącznik 1). Numer seryjny można znaleźć na tabliczce znamionowej, znajdującej się po wewnętrznej stronie prawych drzwi panelu, patrz poniżej.
