**Temat: PILNE — KOMUNIKAT DOTYCZĄCY BEZPIECZEŃSTWA STOSOWANIA PRODUKTU —
INTEGRA — prosta rękojeść CUSA[®] Excel 23KHz — numer referencyjny: C2600 — DZIAŁANIA
W ZAKRESIE BEZPIECZEŃSTWA**

Podmiot posiadający prawa do produkcji: Integra Lifesciences, IDA Business and Technology
Park, Sragh Ave, Tullamore, Co. Offaly — IRLANDIA. IE-MF-000003849

1. Informacje dotyczące komunikatu dotyczącego bezpieczeństwa (FSN)	
Numer referencyjny FSN	FSN-2024-HHE-006
Data FSN	24.05.2024
Nazwa wyrobu	Prosta rękojeść CUSA® Excel 23KHz
Kod produktu	C2600
Numery seryjne	Wszystkie numery seryjne <u>przed</u> HAL23XXXXXXIE (dystrybuowane przed 14.12.2023)

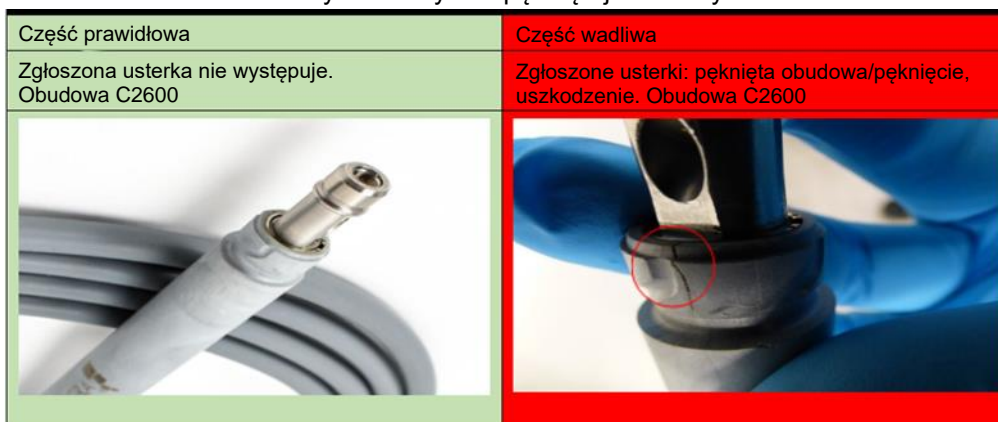
Rys. 1: Przykład pękniętej obudowy

Decyzja o przeprowadzeniu procedury dobrowolnej korekty wyrobu została oparta na następujących podstawach: w wyniku wewnętrznego badania skarg klientów stwierdzono, że istnieje możliwość pęknięcia obudowy rękojeści CUSA Excel 23KHz. Aby złagodzić ten problem, wyroby wyprodukowane przed listopadem 2023 r. zostaną przerobione w ramach naszego procesu serwisowania i naprawy.

1. Sprawdzić obudowę pod kątem obecności pęknięcia – patrz ilustracja poniżej.

2. Pęknięta obudowa rękojeści może zostać wykryta wizualnie przez personel kliniczny podczas kontroli przed lub po zabiegu. W przypadku stwierdzenia pęknięcia należy zdemonstrować rękojeść i odesłać ją w celu bezpłatnej wymiany obudowy.

Uwaga: Zastępcza obudowa została wprowadzona w listopadzie 2023 r. w celu naprawienia pęknięcia obudowy, w związku z czym wszelkie nowe części wyprodukowane po listopadzie 2023 r. są wolne od problemu pęknięcia obudowy. Dystrybucję tych wyrobów rozpoczęto 12 grudnia 2023 r.

7. Rękojeść (rękojeści) należy odesłać do Integra S&R w celu naprawy, e-mail: TCS.Distributors@integralife.com, a obudowa rękojeści zostanie bezpłatnie wymieniona.

3. W przypadku braku stwierdzenia pęknięcia, Niezależnie od statusu umowy serwisowej, obudowa zostanie wymieniona bezpłatnie podczas następnego serwisu.
