## KOMUNIKAT W SPRAWIE DZIAŁANIA KORYGUJĄCEGO

System mikroskopowy Leica M525 F20

Identyfikator FCA: CAPA-HER-MD-18-001

Uzupełnienie instrukcji obsługi i dodatkowe oznaczenia wskazujące na ryzyko przypadkowego przewrócenia się urządzenia

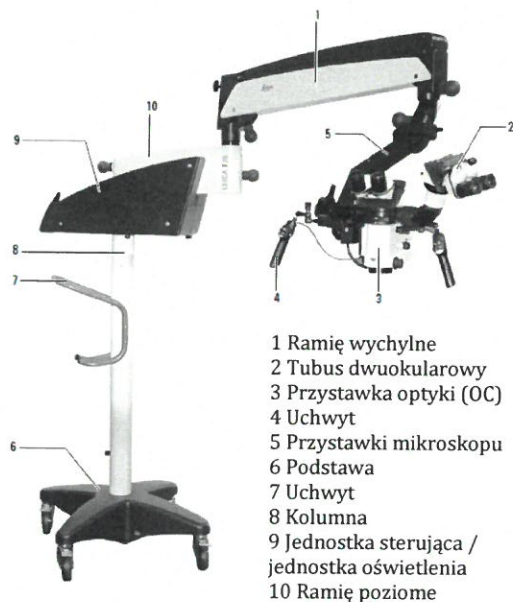
Rys. 1: Mikroskop Leica M525 F20, widok ogólny

Niniejsze pismo zawiera informację o działaniu korygującym dotyczącym wszystkich systemów mikroskopowych Leica M525 F20 (patrz rysunek 1), mającym na celu zastąpienie instrukcji obsługi wersją uzupełnioną oraz dodanie dodatkowych oznaczeń, które należy umieścić na urządzeniu.

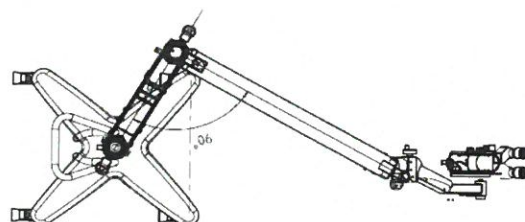
Rys. 2: Mikroskop Leica M525 F20, widok od góry  
Pożądane, prawidłowe ustawienie:  
~ 90° pomiędzy ramieniem poziomym a  
ramieniem wychylnym

Rys. 3: Mikroskop Leica M525 F20, widok od góry  
Niepożądane, nieprawidłowe ustawienie:  
Ramię wychylne i ramię poziome znajdują się w  
pozycji całkowicie wyprostowanej

Firma Leica Microsystems otrzymała pięć reklamacji od klientów, z których wynikało, że użytkownicy przypadkowo doprowadzili do przewrócenia się systemu mikroskopowego Leica M525 F20. W czterech przypadkach potwierdzono, że sytuacja miała miejsce podczas obsługi, gdy ramię wychylne mikroskopu znajdowało się w pozycji całkowicie wyprostowanej (patrz rysunek 3). W żadnym z przypadków urządzenie Leica M525 F20 nie spowodowało ani nie przyczyniło się do poważnych obrażeń ciała. Pięć wspomnianych przypadków wydarzyło się w pięciu różnych krajach, w okresie od 2010 do 2017 roku. Urządzenie Leica M525 F20 zostało wprowadzone na rynek w 2009 roku. Na całym świecie sprzedano do tej pory ponad 1000 tego typu urządzeń.

Firma Leica Microsystems stwierdziła, że instrukcja obsługi oraz oznaczenia są główną przyczyną zgłoszonych problemów i wymagają działania korygującego. Aktualna instrukcja obsługi oraz oznaczenia na urządzeniu muszą zostać przeredagowane i uzupełnione, aby zapewnić, że wszyscy użytkownicy będą mogli ustawić i obsługiwać urządzenie Leica M525 F20 w prawidłowy sposób i przy zachowaniu kąta ok. 90° pomiędzy ramieniem poziomym a ramieniem wychylnym (patrz rys. 2). Gdy urządzenie Leica M525 F20 jest ustawione przy zachowaniu kąta ok. 90° pomiędzy ramieniem poziomym a ramieniem wychylnym, nie ma możliwości przypadkowego przewrócenia urządzenia przez osobę obsługującą.

- W oczekiwaniu na udostępnienie uzupełnionej instrukcji obsługi oraz dodatkowych oznaczeń mogą Państwo nadal używać systemu, stosując się do zaleceń opisanych w Załączniku 1:
  - Należy upewnić się, że urządzenie Leica M525 F20 jest ustawione i obsługiwane przy zachowaniu kąta ok. 90° pomiędzy ramieniem poziomym a ramieniem wychylnym, zarówno podczas zabiegów, jak i w fazie konfiguracji oraz przygotowania do pracy (patrz Rysunek 2 i Załącznik 1).

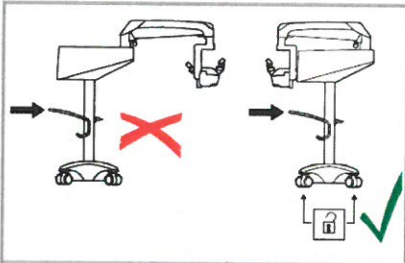
<p>Never move stand in the extended position.</p>

- Należy zapewnić stosowanie się do aktualnej instrukcji obsługi, szczególnie w części dotyczącej transportu:
  - Przed planowanym transportem należy zawsze ustawić urządzenie Leica M525 F20 w pozycji transportowej.
  - Nigdy nie przesuwać podstawy w czasie, gdy jednostka jest wysunięta.

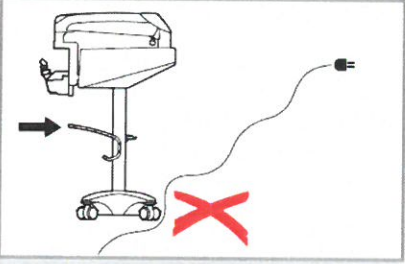
<p>Never roll over cables lying on the floor.</p>

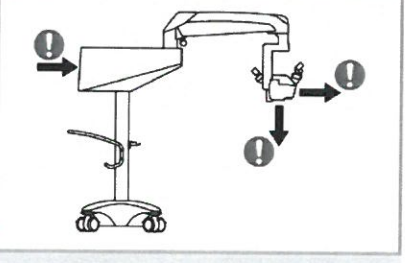
<p>Do not allow vertical and horizontal forces to the stand in the extended position.</p>

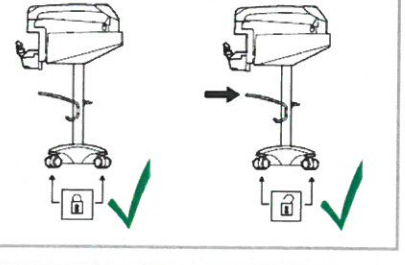
<p>Always lock the foot brake when you are not moving the system. Always open the foot brake when you are moving the system.</p>

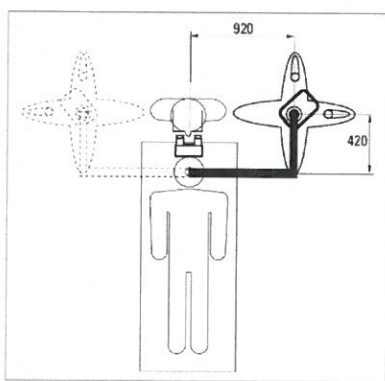
Rys. A: Pożądane ustawienie - Opcja 1

Uzupełniona wersja instrukcji obsługi urządzenia Leica M525 F20 będzie zawierać opis pożądanego ustawienia urządzenia Leica M525 F20 w sali operacyjnej zgodnie z rysunkami A i B zamieszczonymi poniżej.

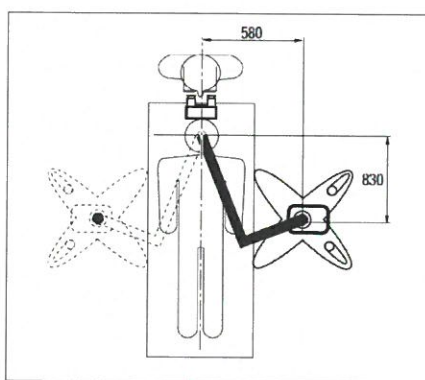
Rys. B: Pożądane ustawienie - Opcja 2

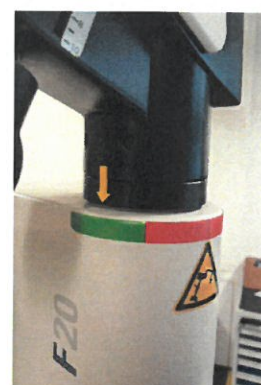
Rys. B: Wskaźnik skali

Dodatkowe oznaczenie ze wskaźnikiem skali i strzałką, jak na rys. C, pomoże użytkownikom urządzenia Leica M525 F20 w ustawieniu ramienia poziomego i ramienia wychylnego z zachowaniem kąta ok. 90°:

- Żółta strzałka, znajdująca się nad obszarem zielonym, informuje, że urządzenie jest ustawione prawidłowo.
- Żółta strzałka, znajdująca się nad obszarem czerwonym, informuje, że urządzenie nie jest ustawione prawidłowo i należy zachować szczególną ostrożność, aby nie dopuścić do przypadkowego przewrócenia się urządzenia w trakcie jego obsługi.

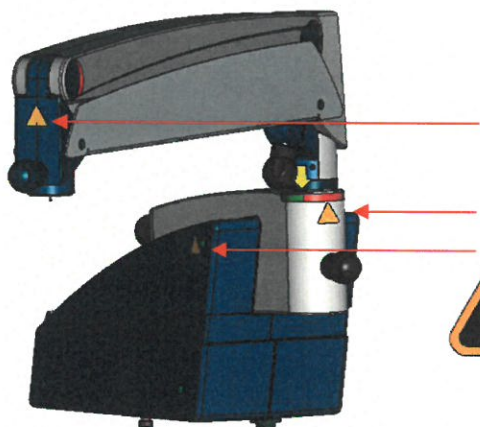
Rys. D: Umieszczenie nowej etykiety z ostrzeżeniem

Cztery dodatkowe oznaczenia z ostrzeżeniami (patrz rysunek E) zostaną umieszczone na urządzeniu Leica M525 F20 w celu zwrócenia uwagi użytkowników na ryzyko przewrócenia się urządzenia podczas obsługi, tak jak to przedstawiono na rysunkach D i F:

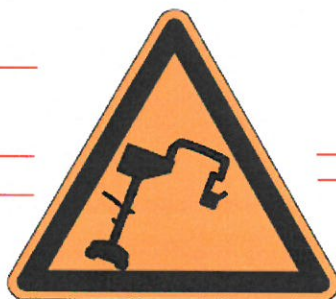
Rys. E: Nowa etykieta z ostrzeżeniem

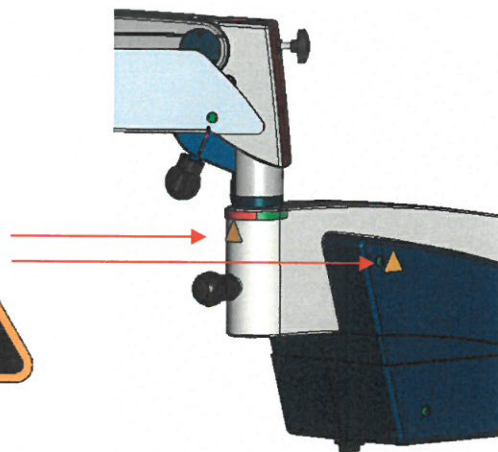
Rys. F: Umieszczenie nowej etykiety z ostrzeżeniem
