KOMUNIKAT DOTYCZĄCY BEZPIECZEŃSTWA STOSOWANIA PRODUKTU – UBIJAK-POZYCJONER-PROWADNICA – MISECZKA DELTA

Numer FSCA: 02/2017

Rodzaj działania: Dobrowolne wycofanie wyrobu medycznego

Rodzaj urządzenia: Instrument chirurgiczny dla protez biodrowych Delta

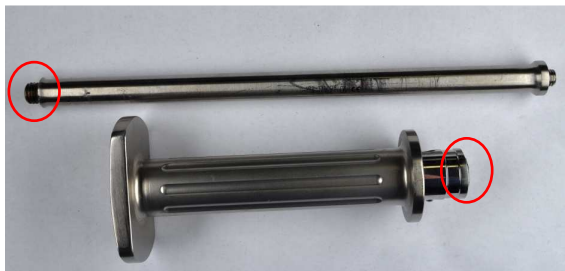
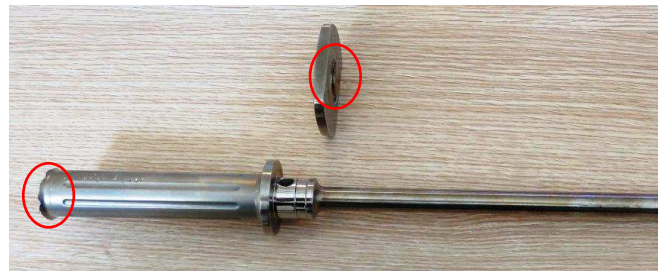
Rysunek 1: możliwe błędy spawania.

Wewnętrzna analiza otrzymanych reklamacji (złamania śródoperacyjne niektórych ubijaków-pozycjonerów-prowadnic) wykazała, że dla 12 numerów partii (od tego samego dostawcy), wymienionych w Tabeli 1, proces spawania mógł być niedoskonały, co doprowadziło do zmniejszenia wytrzymałości mechanicznej produktu i możliwości ewentualnego pęknięcia w momencie uderzenia, gdy produkt jest poddawany powtarzającym się naprężeniom wieloosiowym. Na Rysunku 1 poniżej przedstawiono szczegółowe informacje na temat dwóch możliwych uszkodzeń, które są nam znane.

Działania, które należy podjąć

Według naszego rejestru otrzymali Państwo co najmniej jeden produkt ubijak-pozycjoner-prowadnica (kod 9057.20.555) z jednej z 12. partii o numerach wymienionych w tabeli 1. Produkty, których dotyczy problem, znajdują się w zestawach instrumentów mających kody produktu wymienione w tabeli 2:

W ramach działań zapobiegawczych i prewencyjnych uprzejmie prosimy o sprawdzenie:

- wszystkich posiadanych przez Państwa zestawów instrumentów z kodami produktów wymienionych w tabeli 2 i potwierdzenie, czy zawierają jakiegokolwiek instrumenty z kodem produktu i numerem partii wymienionym w tabeli 1;
- wszystkich instrumentów zapasowych (jeśli są w posiadaniu) z kodem produktu i numerem partii wymienionym w tabeli 1;

Po zidentyfikowaniu wadliwych instrumentów, uprzejmie prosimy o:

- jak najszybsze wypełnienie załączonej Odpowiedzi, z podaniem dokładnej ilości posiadanych sztuk i odesłanie jej na adres e-mail pms@limacorporate.com;
- niezwłocznie po otrzymaniu części zamiennych przez kontakt działu obsługi klienta (nieodpłatnie), przedmiotowe instrumenty należy poddać kwarantannie i odesłać je

Przy okazji przypominamy, że wklonowanie ubijaka-pozycionista-prowadnicy należy przeprowadzać w osi z korpusem instrumentu. Generowanie obciążeń wieloosiowych w trakcie oddziaływania na instrument może w znaczący sposób przyczynić się do spowodowania pęknięć instrumentu w miejscu spawania.

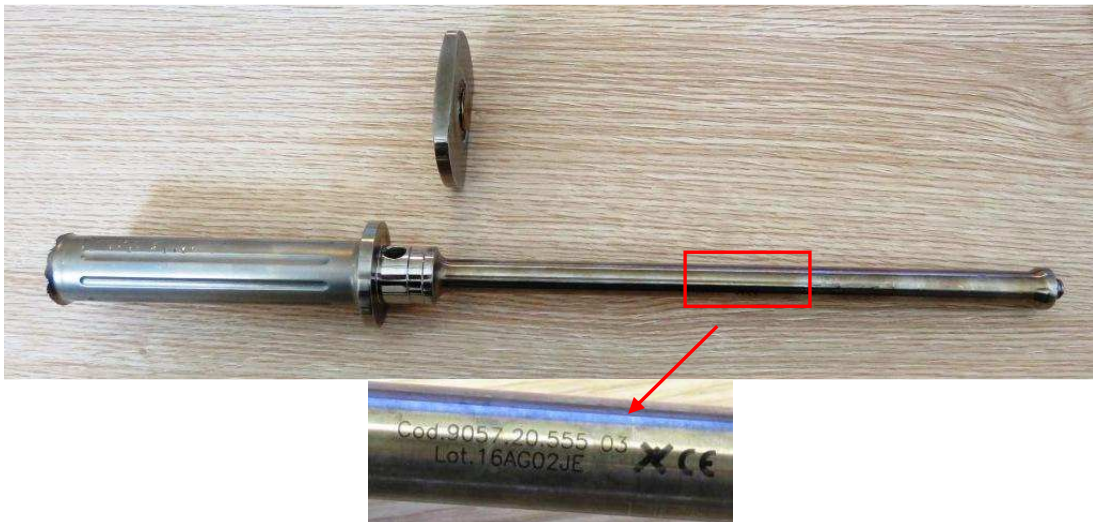
Rysunek 2: kod i jeden z numerów partii, których dotyczy problem.

Na Rysunku 2 przedstawiono miejsce, w którym można odczytać kod i numer partii produktu, umożliwiający zidentyfikowanie numeru partii instrumentów, których dotyczy problem.

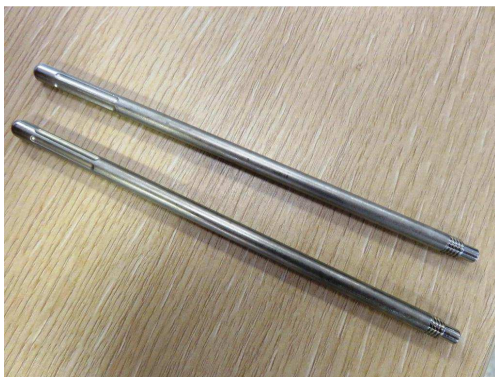
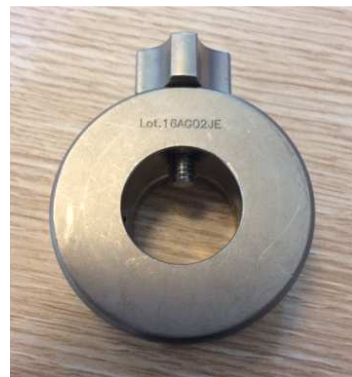
Rysunek 3: podzespoły produktu 9057.20.555: dwa pręty osiujące (po lewej) i prowadnica (po prawej).

Ubijak-pozycionista-prowadnicę Delta, których dotyczy problem, proszę zwrócić wraz ze wszystkimi podzespołami (a nie tylko części opisane na rysunku 2 powyżej). Jak przedstawiono na rysunku 3 poniżej, ten instrument obejmuje także dwa pręty osiujące i prowadnicę.
