## **PILNA INFORMACJA DOTYCZĄCA BEZPIECZEŃSTWA**

### **Łączniki do głębokiej stymulacji mózgu (DBS) Medtronic, model 37085 oraz 37086**

Numer referencyjny Medtronic: FA648

Kwiecień 2015 r.

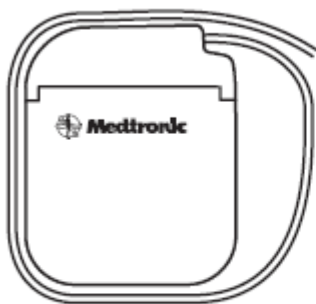
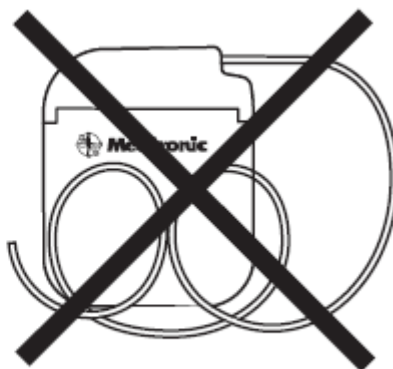
**Rysunek 3.** Owijanie nadmiaru przewodu przedłużacza wokół neurostymulatora.

1. Umieścić neurostymulator w loży podskórnej z dala od tkanki mięśniowej, kierując powierzchnię z logo Medtronic na zewnątrz, i upewnić się, że przedłużacz nie jest zagięty pod ostrym kątem.

- Nie należy umieszczać nadmiaru przewodu przedłużacza z przodu neurostymulatora. Nadmiar przewodu przedłużacza powinien zostać owinięty wokół neurostymulatora (Rysunek 3) w celu uniknięcia powiększenia głębokości kieszonki podskórnej, zminimalizowania zaginania się przewodu przedłużacza, zmniejszenia stopnia potencjalnych uszkodzeń podczas zabiegu wymiany neurostymulatora oraz wyeliminowania zakłóceń sygnału telemetrycznego. Nadmiar przewodu przedłużacza nie powinien być większy niż dwa obwoje wokół neurostymulatora. Przedłużacz dłuższy od dwóch obwojów może zakłócać sygnał telemetryczny.
