## **PILNA INFORMACJA DOTYCZĄCA BEZPIECZEŃSTWA**

### **Piły sagitalne PSS Midas Rex<sup>®</sup>, modele ES300, ES300-R, ES310, ES310-R** Informacja o wycofaniu produktu

Numer ref. Medtronic: FA718

Maj 2016 r.

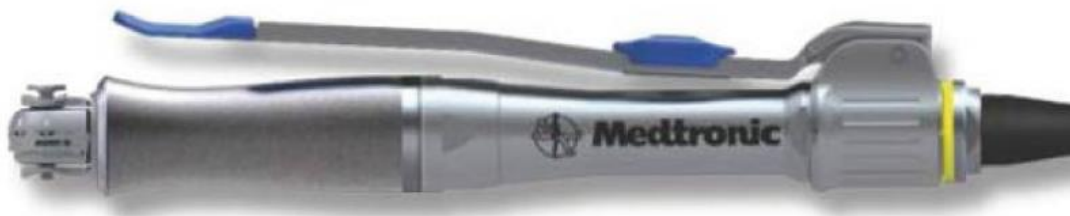
### **RYCINY POGLĄDOWE**

ES300 Piła sagitalna

ES310 Piła sagitalna sterowana przełącznikiem ręcznym

Opisane w niniejszym liście działania podjęto, aby zmniejszyć ryzyko wystąpienia urazów związanych z potencjalnym wyciekem płynu na silnik urządzenia przez uszczelnienie dźwigni. Uszczelnienie dźwigni ma za zadanie powstrzymać dostanie się płynu do wnętrza mikropił sagitalnych podczas użycia i odkażania. Choć dotychczas nie otrzymaliśmy żadnych zgłoszeń o przeciekach płynu w stosowanych piłach sagitalnych, badania inżynieryjne uszczelnienia wykazały, że istnieje ryzyko wystąpienia przecieku tego typu. W trakcie procedury określania prawdopodobieństwa wystąpienia usterki, przeprowadzono badania, które wskazały, że cykl sterylizacji przepływowej (grawitacyjnej), o którym mowa w instrukcji obsługi IPC® może okazać się niewystarczający, aby zapewnić sterylność wewnętrznych komponentów silniczka, po tym, jak płyn dostanie się pod uszczelnienie dźwigni. W przypadku, gdy płyn przedostał się przez uszczelnienie dźwigni, wyciekł na powierzchnię silniczka i do sterylizacji wyrobu zastosuje się metodę przepływową (grawitacyjną), płyn zatrzymany w silniczku może wyciec i wejść w bezpośredni kontakt z ciałem pacjenta, co potencjalnie grozić może infekcją. Ryzyko wystąpienia tego problemu jest niższe, gdy stosuje się sterylizację próżniową.

- Należy natychmiast zidentyfikować wszystkie posiadane przez Państwa piły sagitalne i wstrzymać ich użycie.
- Wszystkie posiadane przez Państwa piły sagitalne należy przekazać firmie Medtronic.
