**Pilna informacja dotycząca bezpieczeństwa**

jednostki nośnika CU 5001/3 oraz CU 3-21/23

do montowanego na jednostce mikroskopu zabiegowego firmy MÖLLER-WEDEL

02.2017

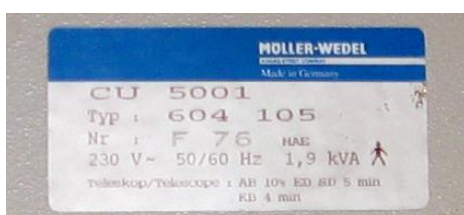
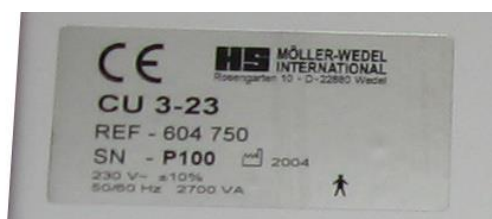
**Identyfikacja:**

Tabliczka znamionowa z numerem referencyjnym (REF/Typ) oraz numerem seryjnym (SN/Nr)  
na górnej krawędzi jednostki zasilającej

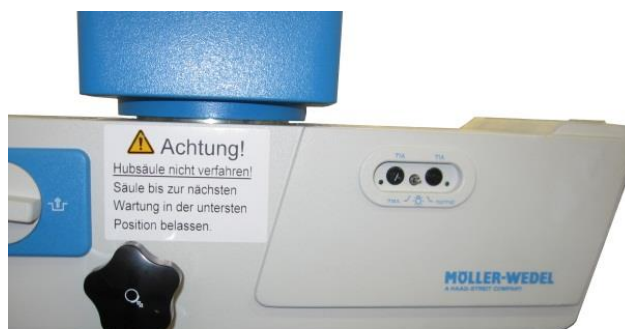
**Etykiety:**

2x naklejka lewo/prawo pod kolumną

Uwaga!

**Nie poruszać kolumną!**

Kolumnę do czasu kolejnej konserwacji opuścić w najniższe położenie.

1. Ustawić kolumnę teleskopową w najniższym położeniu. Jednostka zasilająca znajduje się wówczas w bezpiecznym położeniu roboczym i można z niej korzystać bez ograniczeń.
2. Umieścić jednostkę zasilającą w najniższym, a tym samym bezpiecznym położeniu roboczym do czasu wykonania konserwacji jednostki zasilającej.
3. Na jednostce zasilającej należy zamocować załączone naklejki, że kolumny podnoszącej nie wolno używać (patrz Załącznik).
4. Zlecić konserwację jednostki zasilającej właściwemu przedstawicielstwu lokalnemu.
5. Jak najszybciej proszę do nas odesłać załączoną odpowiedź.

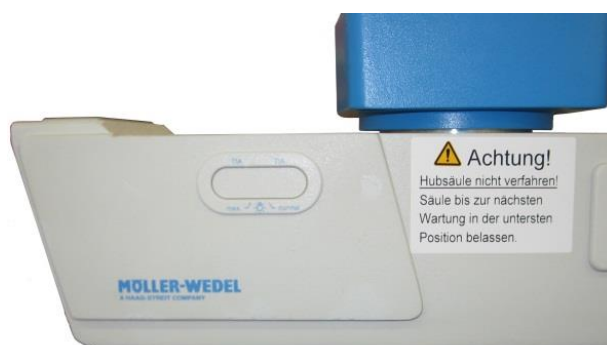
Uwaga!

**Nie poruszać kolumną!**

Kolumnę do czasu kolejnej konserwacji opuścić w najniższe położenie.
