Do wszystkich użytkowników respiratorów NIHON KOHDEN serii NKV-550

**Temat: Pilna NOTATKA BEZPIECZEŃSTWA
Nr FSCA „FSCA2021-001”**

Informacja o zewnętrznych działaniach korygujących dotyczących bezpieczeństwa dla respiratorów NIHON KOHDEN NKV-550-U

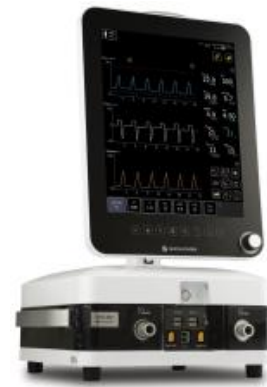
Respirator NKV-550-U, którego dotyczy problem, można zidentyfikować na podstawie modelu i numeru seryjnego umieszczonych na tabliczce znamionowej na tylnej ścianie urządzenia.

Umieszczenie tabliczki znamionowej na tylnej ścianie:

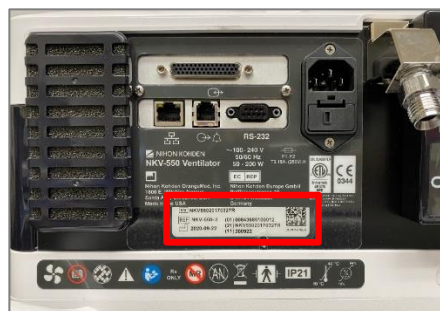
[REF] NKV-550-U na tabliczce znamionowej

[SN] NKV550YYWWssss na tabliczce znamionowej
(YY = rok produkcji, WW = tydzień produkcji, ssss = liczba)
