## PILNA INFORMACJA DOTYCZĄCA BEZPIECZEŃSTWA

Nazwa modelu	
Przeñośny bronchoskop Olympus	MAF-TM	Wszystkie numery seryjne
Ultradźwiękowy bronchofiberoskop	BF-UM40	
Ultradźwiękowy wideobronchofiberoskop	BF-UC160F-OL8, BF-UC180F, BF-UC260FW, BF-UC260F-OL8	
Bronchofiberoskop	BF-XP40, BF-3C40, BF-P40, BF-40, BF-1T40, BF-XT40, BF-XP60, BF-MP60, BF-P60, BF-1T60	
Wideobronchoskop	BF-XP160F, BF-3C160, BF-MP160F, BF-P160, BF-160, BF-1T160, BF-XT160, BF-P180, BF-Q180-AC, BF-Q180, BF-1T180, BF-1TQ180, BF-P240, BF-240, BF-6C240, BF-1T240, BF-1T150, BF-P150, BF-260, BF-1T260, BF-6C260, BF-P260F, BF-XP260F, BF-F260	
Wideorynolaryngoskop	ENF-VT, ENF-VT2

**FORMULARZ ODPOWIEDZI – QIL 151-006**

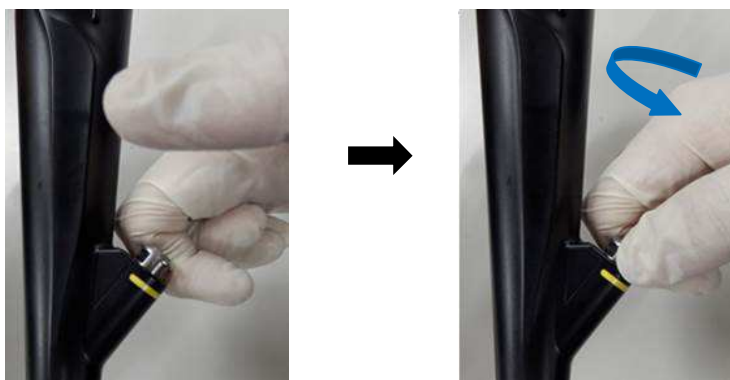
Założyć sterylne rękawiczki i spróbować obrócić lub przekręcić wlot kanału biopsyjnego w kierunku przeciwnym do ruchu wskazówek zegara, jak pokazano na rysunku 01. Jeżeli wlot kanału biopsyjnego obraca się lub przekręca, należy zaprzestać korzystania z endoskopu i zwrócić go do naprawy firmie Olympus. Jeżeli wlot kanału biopsyjnego nie obraca się ani nie przekręca, należy przejść do etapu 2.

Rysunek 01: obracanie wlotu w kierunku przeciwnym do ruchu wskazówek zegara

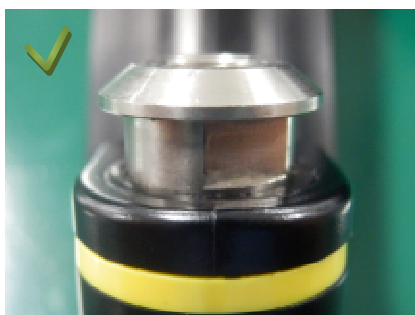
Sprawdzić wzrokowo gumową część otaczającą wlot kanału biopsyjnego wyżej wymienionego endoskopu. Jeżeli stan gumowej części jest prawidłowy, jak pokazano na rysunku 02, można przeprowadzić zabieg z użyciem endoskopu. Jeśli gumowa część jest uniesiona, jak pokazano na rysunku 03, należy zaprzestać korzystania z endoskopu i zwrócić go do naprawy firmie Olympus.

Rysunek 02: stan prawidłowy

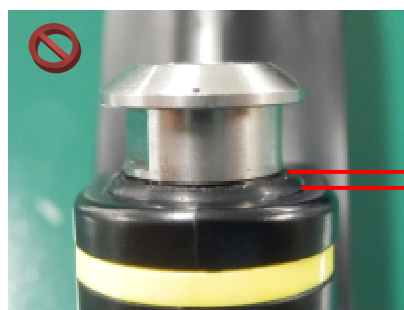
Stosowanie endoskopu z obluzowanym wlotem kanału biopsyjnego może prowadzić do nieskutecznej dekontaminacji.

Rysunek 03: uniesiona gumowa część, stan nieprawidłowy
