PILNE – Korekta dotycząca urządzenia medycznego Monitor/defibrylator HeartStart MRx

Zalecenie kontroli działania po upuszczeniu monitora/defibrylatora HeartStart MRx

Formularz odpowiedzi klienta na Informacje dotyczące bezpieczeństwa nr FSN86100198A

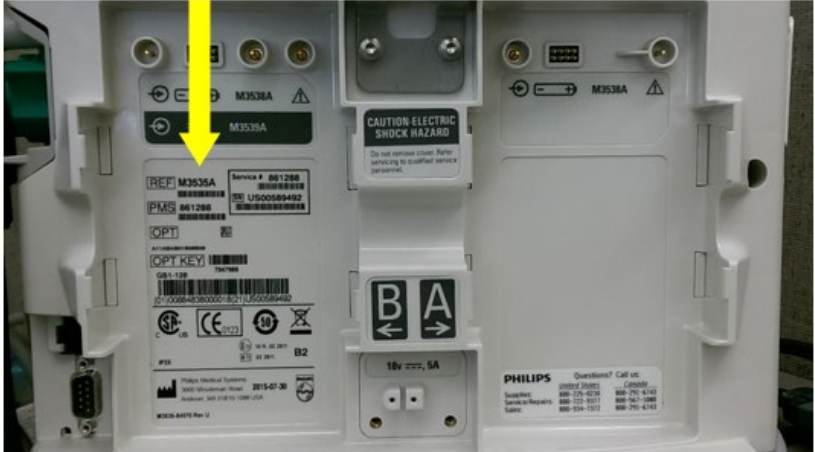
<p>Produkty, których dotyczy zawiadomienie: globalnie</p>	Commercial (Sales) Product Numbers				M3535A	861288	M3536M4	861483	M3536A	861289	M3536M5	861484	M3536M	861464	M3536M6	861491	M3536MC	861465	M3536M7	860396	M3536M2	861481	M3536M8	860397	M3536M3	861482	M3536M9	860398
Commercial (Sales) Product Numbers																													
M3535A	861288	M3536M4	861483																										
M3536A	861289	M3536M5	861484																										
M3536M	861464	M3536M6	861491																										
M3536MC	861465	M3536M7	860396																										
M3536M2	861481	M3536M8	860397																										
M3536M3	861482	M3536M9	860398																										
<p>OPIS PROBLEMU</p>	<p>W przypadku upuszczenia monitora/defibrylatora HeartStart MRx lub poddania go silnemu wstrząsowi mechanicznemu może dojść do wewnętrznego uszkodzenia urządzenia, mimo że urządzenie nie wykazuje widocznych uszkodzeń zewnętrznych, a wskaźnik gotowości do użytku (RFU) nie od razu wskazuje problem. Jeśli użytkownik nie przeprowadzi ręcznej kontroli działania zgodnie z opisem w instrukcji obsługi niezwłocznie po upuszczeniu urządzenia lub nieprawidłowym obejściu się z nim, urządzenie może nie wykryć awarii i nie powiadomi użytkownika do czasu następnego zaplanowanego autotestu lub kontroli działania.</p>																												
<p>ZAGROŻENIE</p>	<p>Uszkodzone urządzenie może uniemożliwić przeprowadzenie terapii.</p>																												
<p>ROZPOZNAWANIE PRODUKTÓW</p>	<p>Model monitora/defibrylatora HeartStart MRx jest podany na głównej tabliczce z tyłu urządzenia, w komorze akumulatora B.</p>
